Recupero del Palazzetto del Ghiaccio con miglioramento sismico ed efficientamento energetico

Preparato per: Comune di Ussita

Preparato da: Arch. Marco Zannoni

RELAZIONE IN SINTESI DELL'INTERVENTO

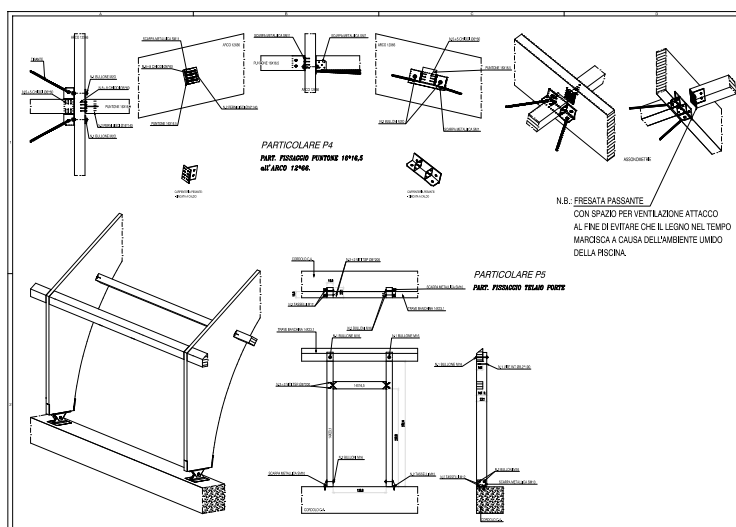
Corre l'obbligo iniziare con il dire che le travi lamellari principali, costituenti la struttura portante di tutto l'edificio, hanno sopportato egregiamente le dinamiche del sisma, assorbendone le scosse il campo elastico come da caratteristiche intrinseche a tali strutture. I puntoni, invece, sono stati realizzati con elementi lignei i quali non mostrano fessurazioni, ma è prudente ipotizzare abbiano subito fenomeni di

schacciamento nelle teste di ammorzamento con connessioni a scarpa metallica e chiodatura trasversale.

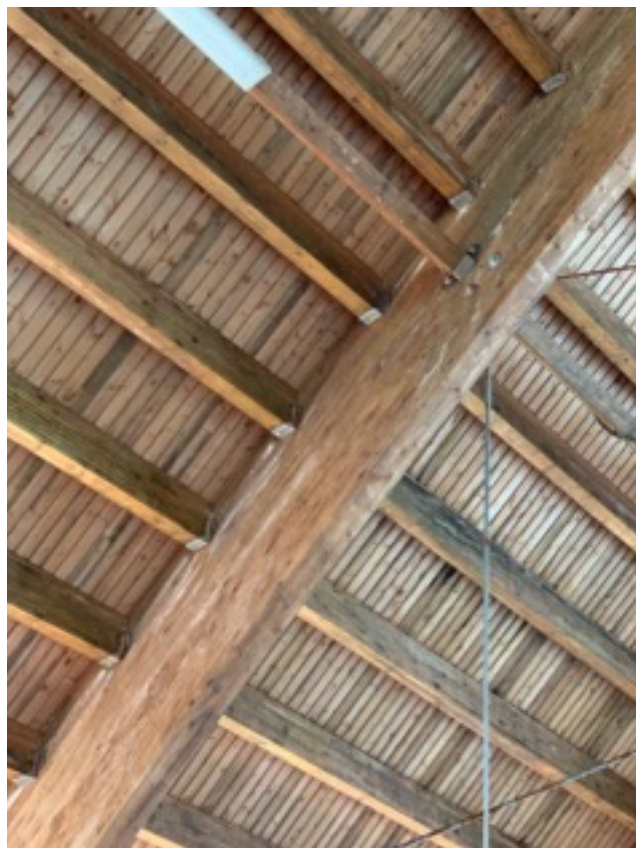
Oltre ai dissesti sopra descritti, il sisma ha accentuato situazioni e criticità talvolta tipiche delle strutture lignee su palazzetto del ghiaccio, ovvero la formazione di infiltrazioni d'acqua provenienti dalla copertura, ma anche dall'effetto di condensazione interna. A seguito del sisma si sono aperte delle piccole vie d'acqua nella porzione esposta a Nord della copertura che hanno accentuato notevolmente i fenomeni di ossidazione delle carpenterie, con particolare danno nelle flange di accoppiamento degli arcarecci e dei puntoni lignei. In queste parti non solo l'acciaio è particolarmente corrosivo, ma le infiltrazioni hanno determinato importanti marcescenti nelle teste lignee. Dai fenomeni di infiltrazione derivanti dalla copertura il tavolato per la quasi totalità del lato Nord è deteriorato con perdita di portanza delle perline e cedimenti nelle interconnessioni. In sostanza la struttura principale ha reagito molto bene mentre le secondarie e i tamponamenti non hanno necessità di essere sostituiti.

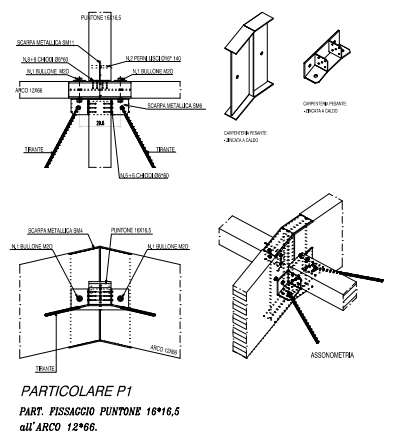
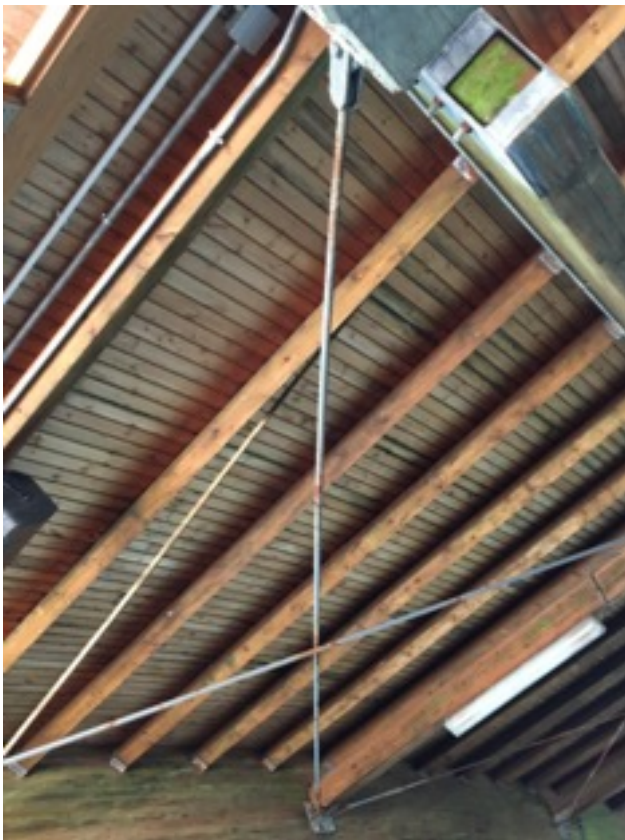
Altro tipo di comportamento e danneggiamento è invece riscontrabile per quanto attiene la carpenteria che è stata posta in opera fra le travi principali; è difatti questa struttura secondaria ad aver assolto il compito di mantenere compatte le travi principali sacrificando la deformazione sconfinata in campo plastico degli elementi in acciaio. Tiranti - controventi appaiono con sensibili sbandamenti nei rispettivi assi longitudinali rivelando una trasformazione in campo plastico dell'acciaio. La struttura secondaria ha assorbito le onde sismiche mantenendo compatta la scansione a prezzo però di una pressoché totale

deformazione della stessa. tale fenomeno è probabilmente determinato dalle sezioni ridotte dei materiali usati conformi ad una normativa prestazione ormai datata. Segni di lavoro, talora oltre la parte reversibile del materiale si riscontrano anche nelle piastre di attacco dei tiranti sulla trave principale dove, ad una attenta osservazione, non sfuggono deformazioni planari nelle flange in presenza di tiranti su superfici bullonate ortogonalmente.

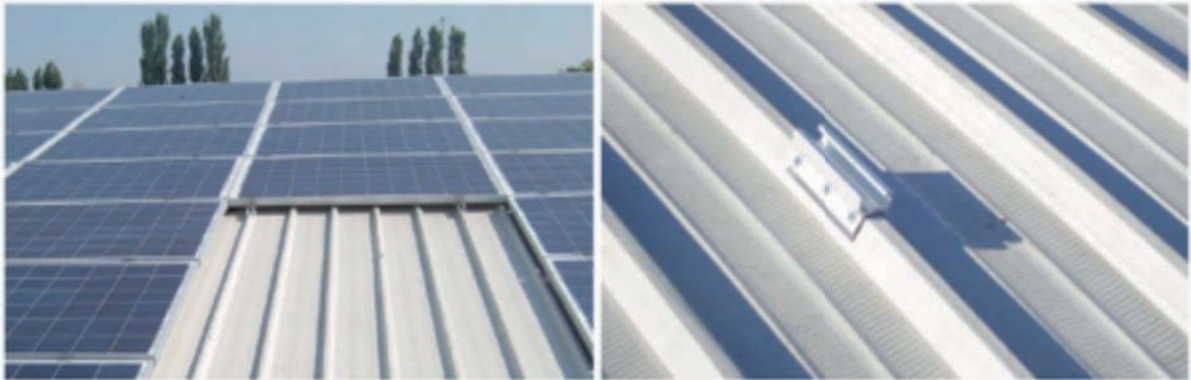
Alla luce dei dissesti creatisi in copertura e tenendo conto dei fenomeni di infiltrazioni accentuati dalla cedevolezza dei materiali a seguito del sisma, è consigliabile rivedere il manto esterno di copertura eliminando non solo le criticità sopra descritte, ma trasformando l'elemento copertura attraverso un miglioramento strutturale e prestazionale termico così da minimizzare anche i fenomeni di condensazione provenienti dall'interno dell'immobile.

Nel progetto è prevista l'introduzione di pannelli in lamiera sandwich montati su sottostruttura di magatelli di legno e barriera al vapore. Oltre a costituire un manto ventilato, i pannelli offrono la possibilità di inserimento di un eventuale impianto fotovoltaico a servizio dell'opera.

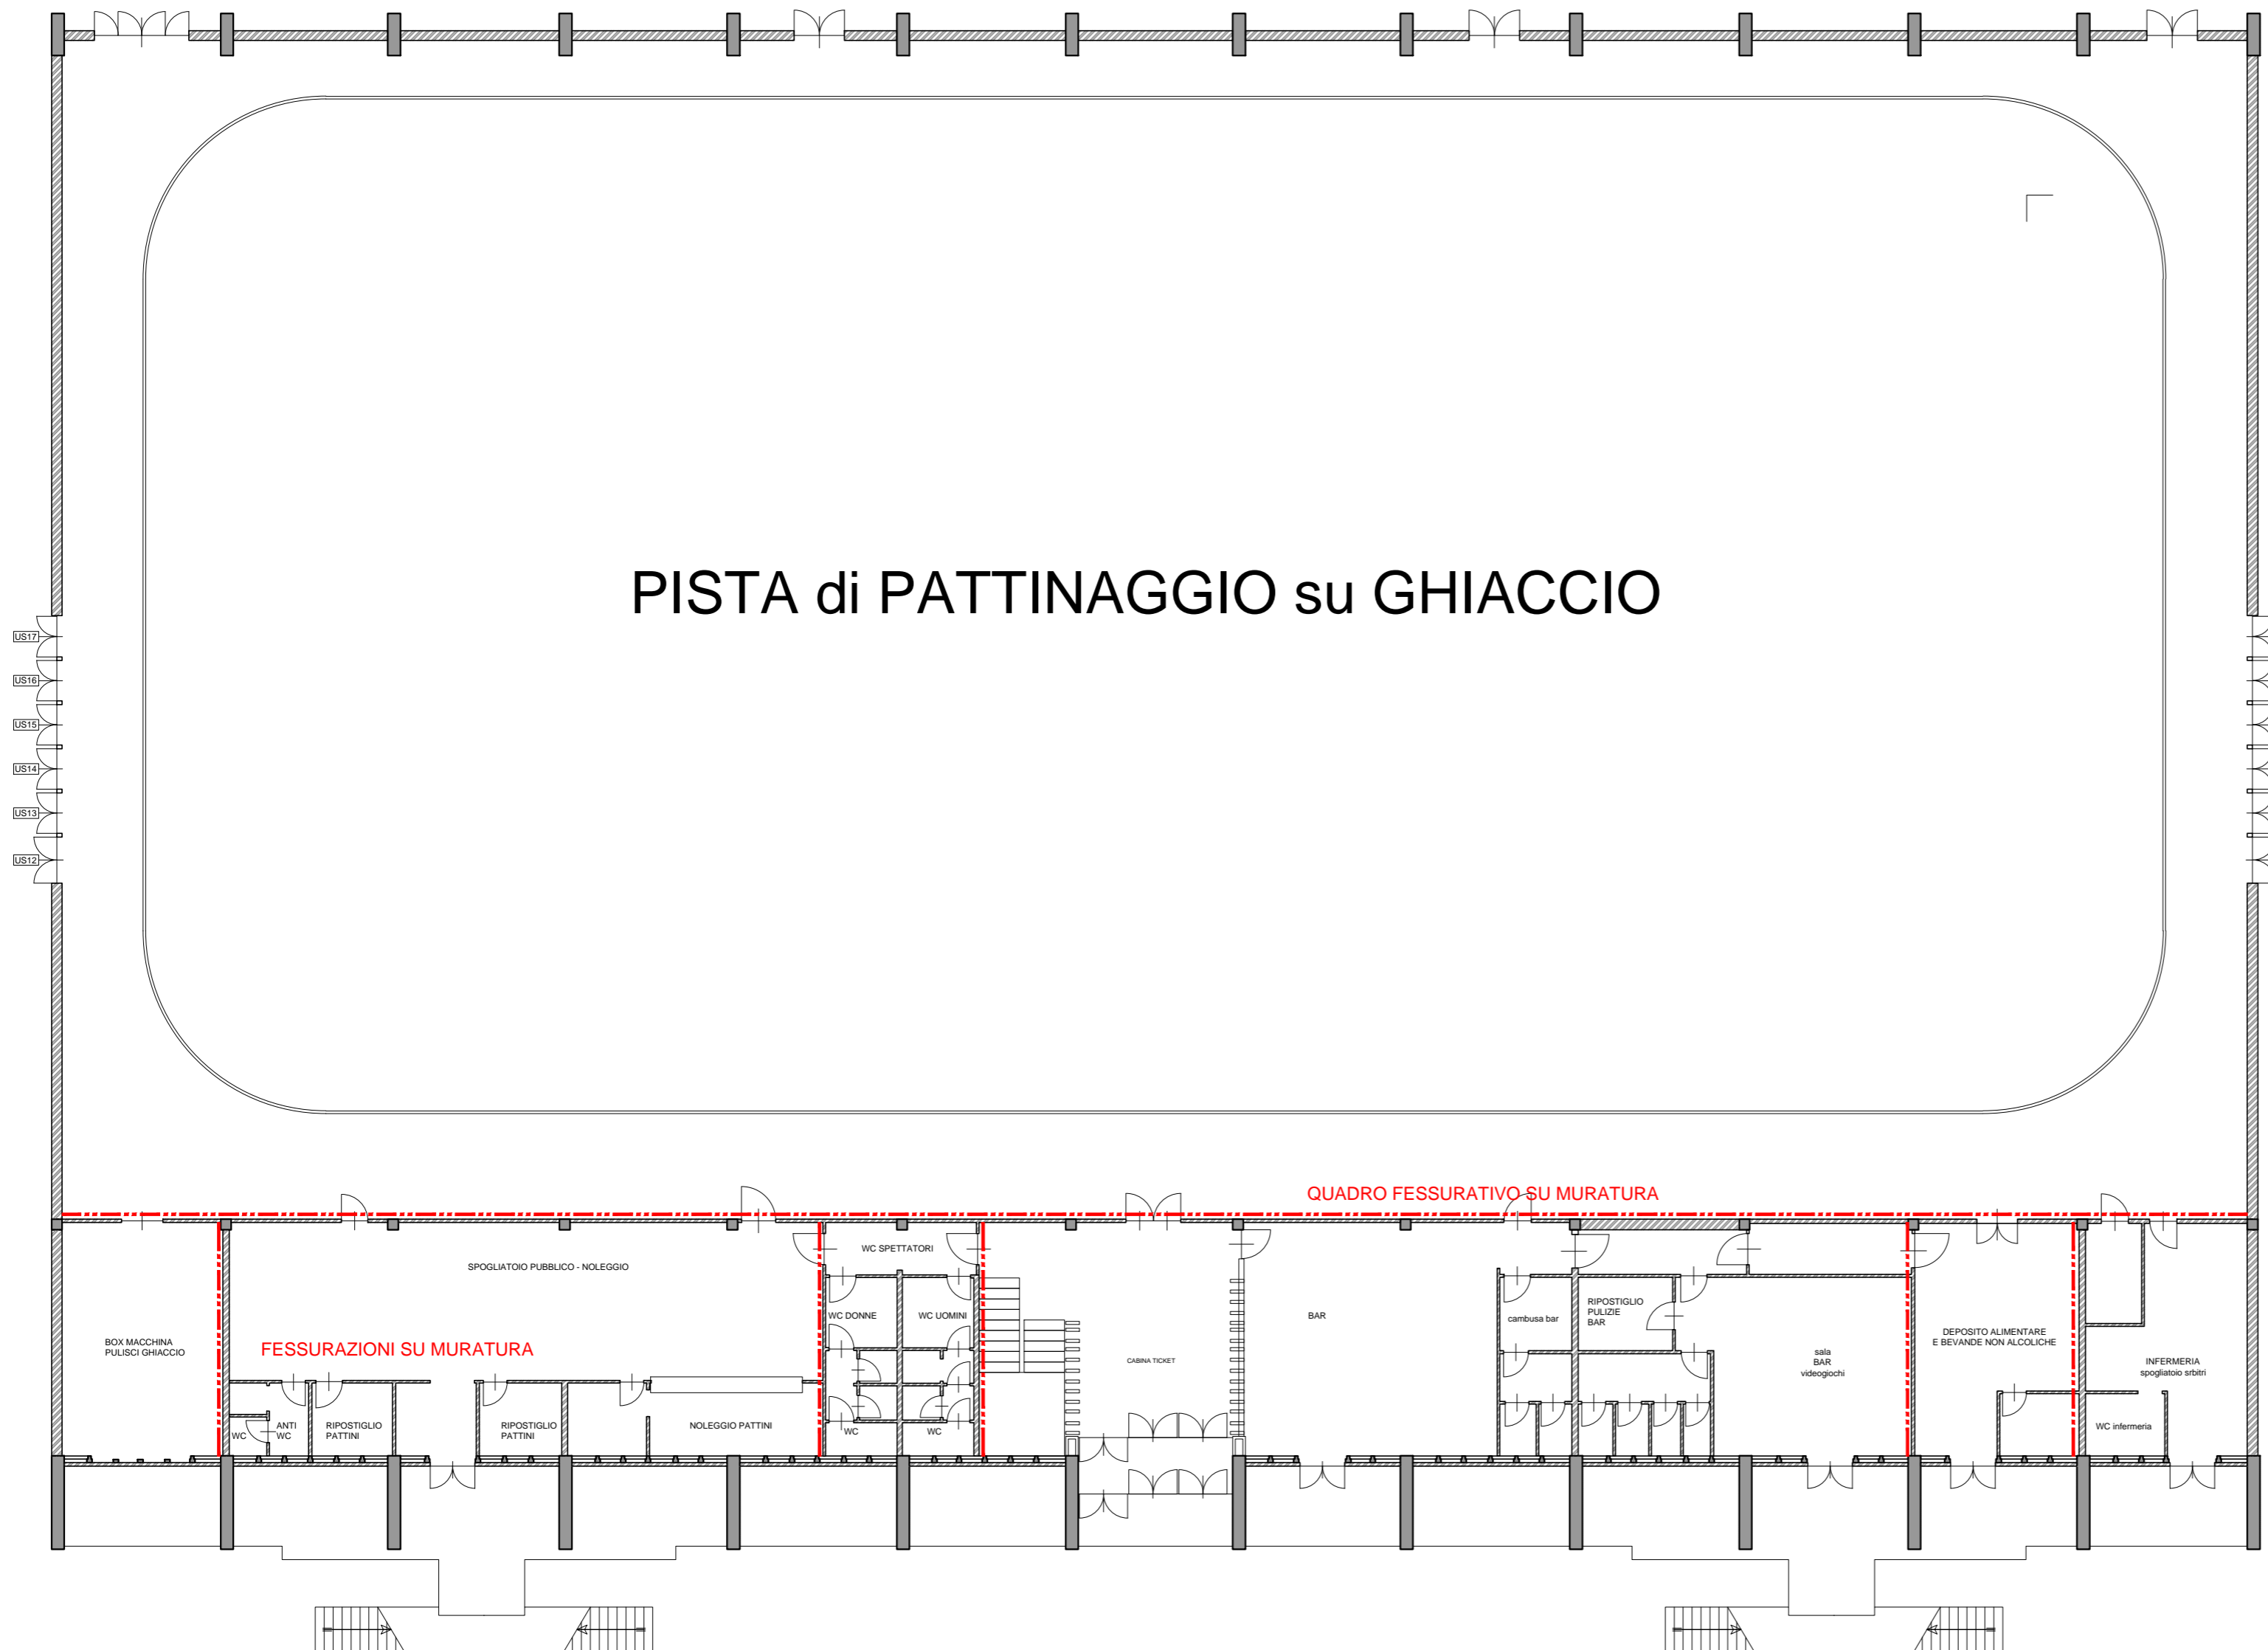
Tav.
A01

PIANTA STRUTTURALE
 PIANO TERRENO
 Quadro Fessurativo su Muratura

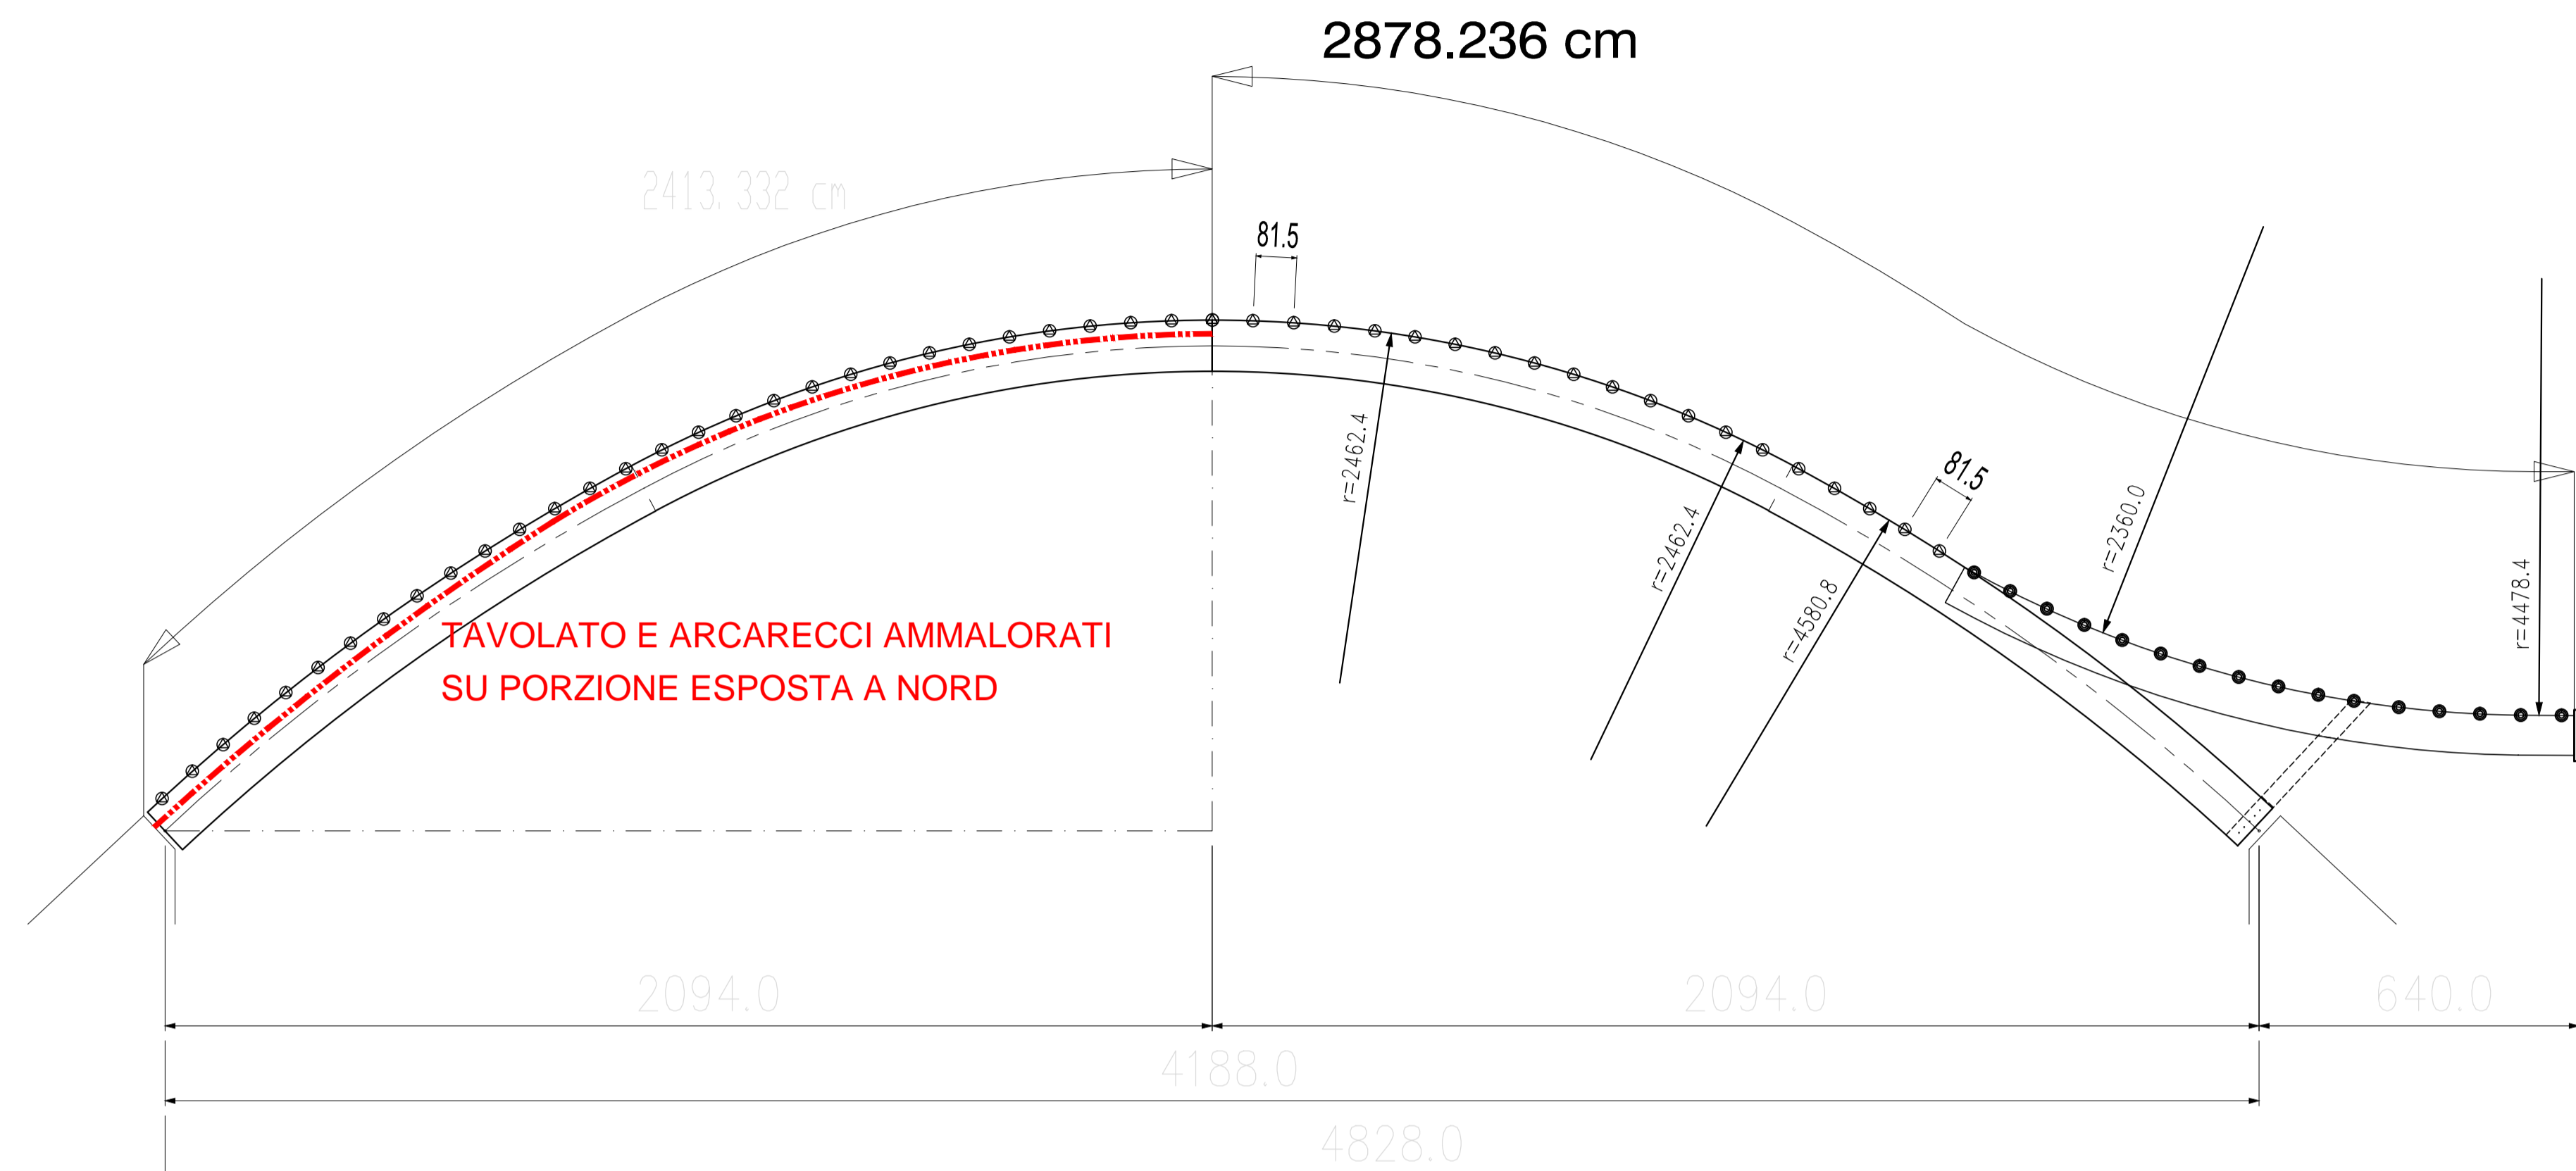
TAVOLATO E ARCARECCI AMMALORATI
SU PORZIONE ESPOSTA A NORD

TETTO VENTILATO IN PANNELLI ISOLANTI CON PREDISPOSIZIONE PER FOTOVOLTAICO
FALDA ESPOSTA A SUD

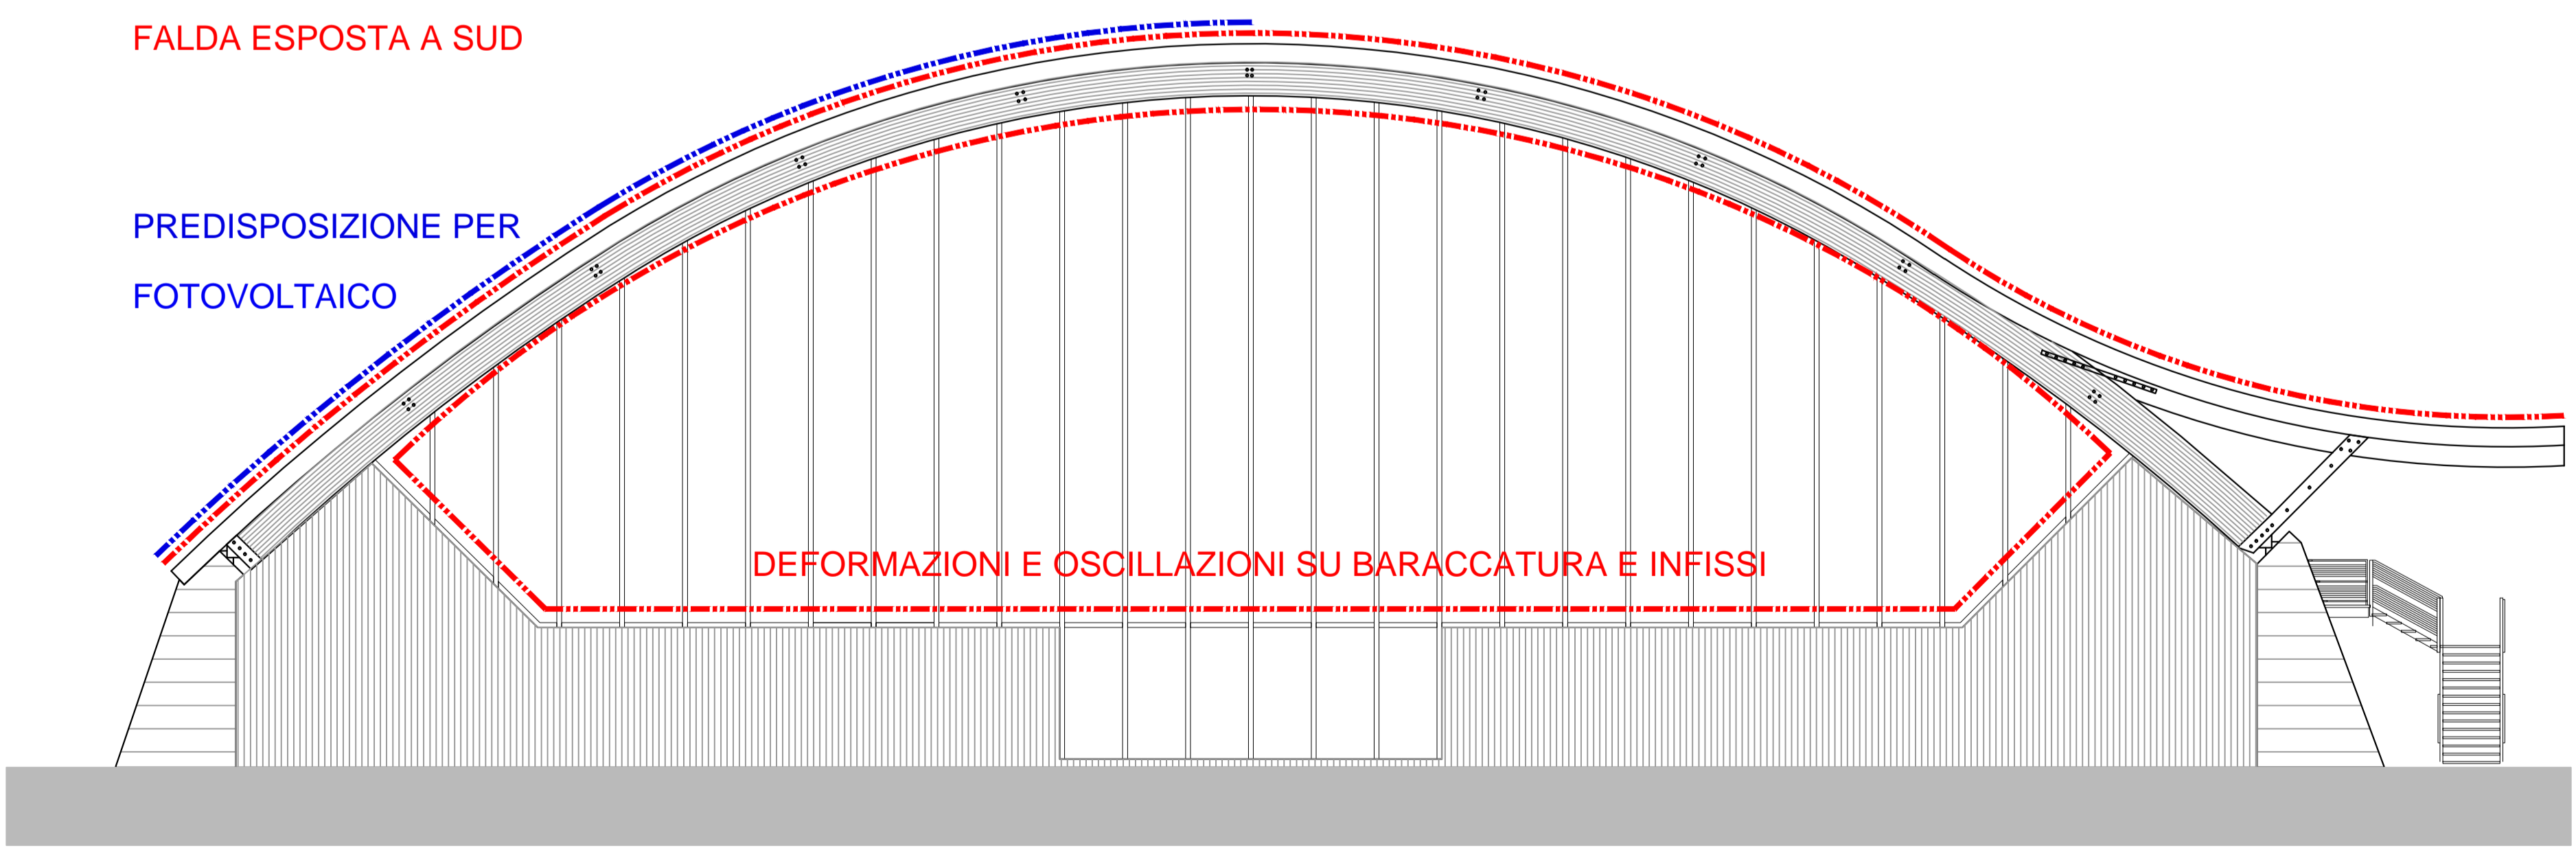
DEFORMAZIONI E OSCILLAZIONI SU BARACCATURA E INFISSI

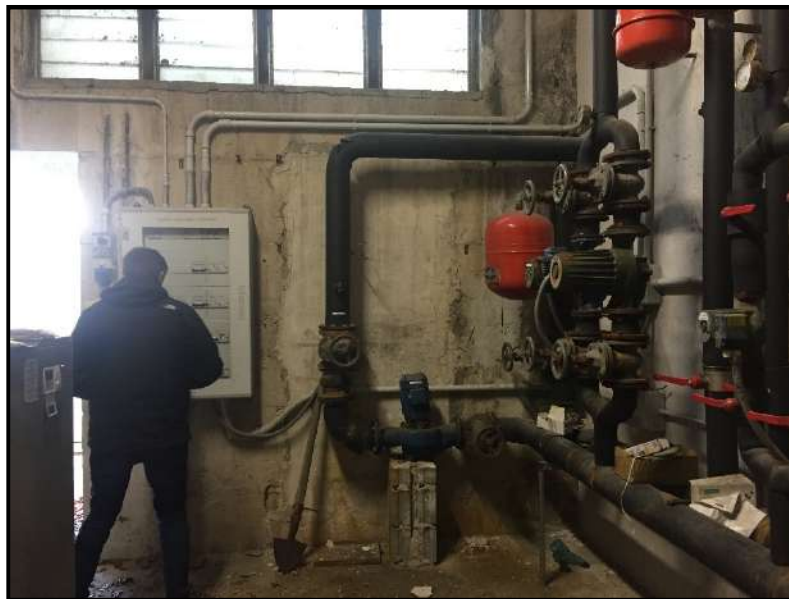
1.a) Centrale Termica:

Da sopralluogo effettuato si evince che il gruppo termico ha subito danneggiamenti a seguito delle sollecitazioni indotte dal sisma e presenta lesioni e perdite allo scambiatore a fasci tubieri, le elettropompe gemellari dei circuiti risultano lesionate e non mantengono più la pressione e la prevalenza necessaria, l'isolamento delle tubazioni ha subito lesioni in corrispondenza delle curve e dei raccordi, ovvero nei punti di maggiore sollecitazione indotti dal sisma, le valvole hanno subito anch'esse lesioni nei punti di collegamento con le tubazioni e nelle parti più deboli del corpo valvola, pertanto gli interventi di ripristino post-sisma da eseguire in centrale termica sono i seguenti:

- Sostituzione di Gruppo termico del tipo a condensazione a basamento completo di kit INAIL potenzialità 500 kw al completo dello scambiatore a piastre esterno, delle saracinesche d'intercettazione, delle elettropompe gemellari elettroniche sia per il circuito primario di caldaia che per il circuito secondario impianto;

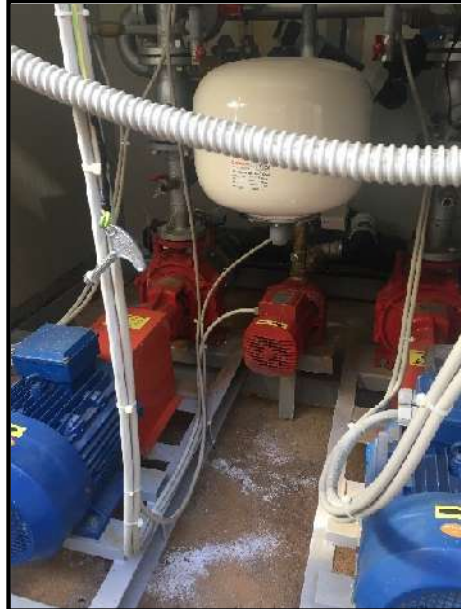
1.b) Centrale Antincendio:

Per quanto riguarda la centrale antincendio, anch'essa ha subito danneggiamenti a seguito delle sollecitazioni indotte del sisma e presenta lesioni e perdite, si prevede pertanto:

- Sostituzioni di n°2 elettropompe principali e n°1 elettropompa di mantenimento
- Sostituzioni di saracinesche d'intercettazione e giunti d'innesto;
- Giunti antivibranti e slitte di scorrimento al fine di garantire il miglioramento sismico ed evitare rotture in caso di nuovi eventi sismici

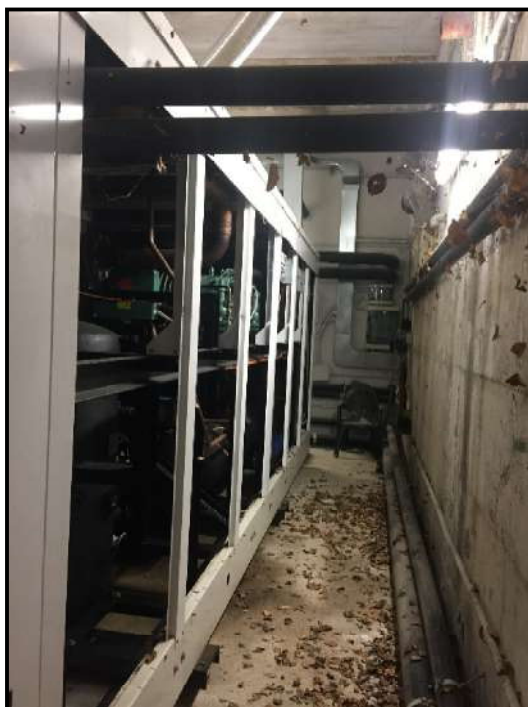
1.c) Centrale Frigorifera:

La centrale frigorifera ha subito danneggiamenti a seguito delle sollecitazioni indotte dal sisma e presenta lesioni e perdite ai compressori, gli scambiatori a piastre e fascio tubiero risultano rotti, le elettropompe dei circuiti risultano lesionate e non mantengono più la pressione e la prevalenza necessaria, l'isolamento delle tubazioni ha subito lesioni in corrispondenza delle curve e dei raccordi, ovvero nei punti di maggiore sollecitazione indotti dal sisma, le valvole hanno subito anch'esse lesioni nei punti di collegamento con le tubazioni e nelle parti più deboli del corpo valvola, pertanto gli interventi di ripristino post-sisma da eseguire in centrale frigorifera sono i seguenti:

- Sostituzione di compressori ermetici per Gruppo Refrigerante completo dei tratti di tubazione in rame danneggiate;
- Sostituzione di scambiatore a piastre per circuito recupero calore di condensazione gas refrigerante al completo dei filtri lato acqua e lato refrigerante, valvole d'intercettazione e dei tratti di tubazione in rame danneggiate;

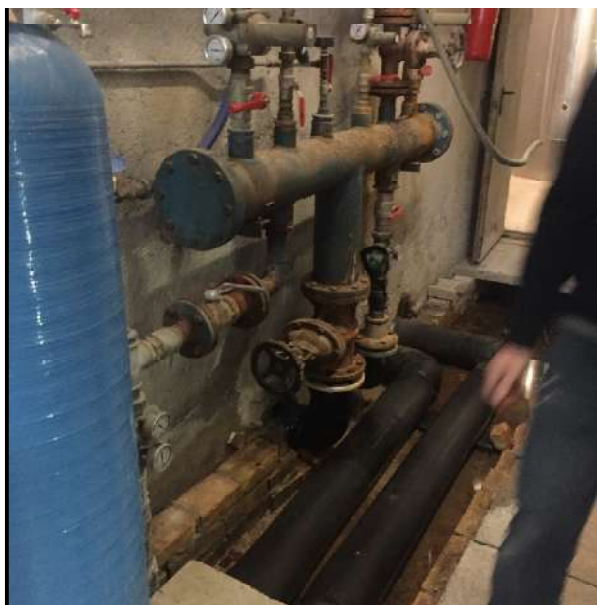
1.e) Centrale Trattamento Acqua:

La centrale trattamento acqua ha subito danneggiamenti a seguito delle sollecitazioni indotte dal sisma e presenta lesioni e perdite alle tubazioni, l'isolamento delle tubazioni ed il lamierino di rivestimento hanno subito lesioni in corrispondenza delle curve e dei raccordi, ovvero nei punti di maggiore sollecitazione indotti dal sisma, le valvole hanno subito anch'esse lesioni nei punti di collegamento con le tubazioni e nelle parti più deboli del corpo valvola, l'addolcitore ha subito danni ai raccordi di collegamento con le tubazioni e danneggiamenti dovuti al non utilizzo essendo costituito da meccanismi delicati, pertanto gli interventi di ripristino post-sisma da eseguire in centrale piscina sono i seguenti:

- Sostituzione di addolcitore a colonna verticale al completo della sostituzione delle saracinesche d'intercettazione e dei tratti di tubazione;

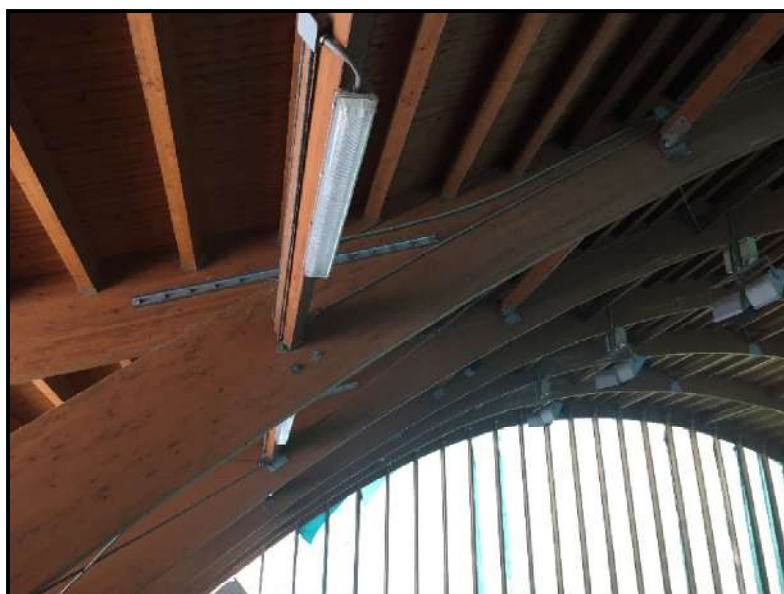
2. Illuminazione

Durante l'evento sismico, i corpi illuminati hanno subito forti oscillazioni, che possono aver compromesso le connessioni e le staffe di ancoraggio alla struttura lignea di copertura, connessioni che attualmente risultano ossidate per i fenomeni di corrosione intervenuti a seguito dell'umidità da infiltrazione dalla copertura. In considerazione di quanto sopra e della quota di installazione rispetto al piano pista, tali proiettori non risultano più sicuri in casodi presenza di persone all'interno del palaghiaccio. Pertanto per poter riattivare il palazzetto del ghiaccio risulta necessaria la sostituzione dei corpi illuminanticon nuovi proiettori a ledcompleti di ogni accessori di staffaggio atti a garantire la corretta posa, che ad oggi garantiscono un minor consumo di energia elettrica e, conseguentemente, un abbattimento dei costi e una riduzione delle emissioni inquinanti in atmosfera, il tutto in aderenza a quanto disposto dalla normativa vigente sia in termini di adeguamento normativo sia in funzione dei livelli di sicurezza indicati dalla legislazione di settore. Il presente progetto è stato sviluppato e studiato per rispondere completamente alle direttive contenute nelle recenti normative nazionali e regionali sul contenimento dei consumi

energetici in edilizia e a tutte le normative di sicurezza e inquinamento ambientale, oltre che nel rispetto della norma relativa ai requisiti illuminotecnici che soddisfino le esigenze di comfort visivo e prestazionali. Inoltre gli staffaggi saranno calcolati ed adeguati a resistere agli eventuali nuovi eventi sismici di elevata intensità.

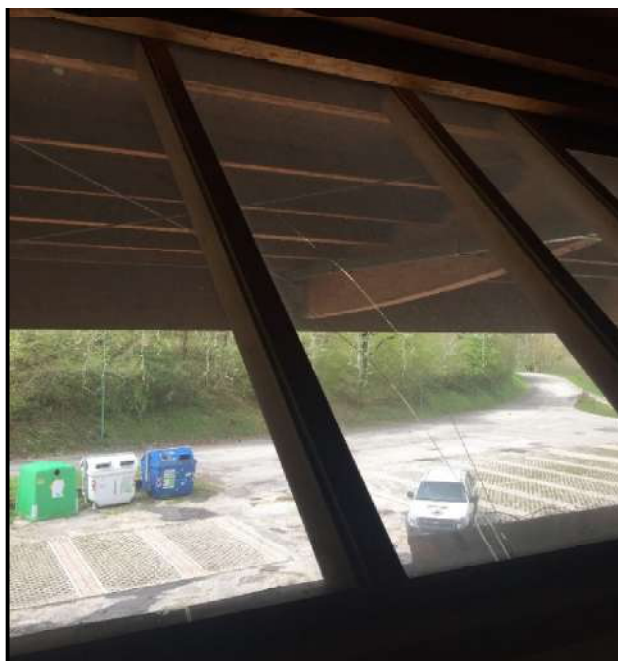
3. Pareti vetrate

Come evidenziato nella relazione dell'arch. Marco Zannoni, a seguito delle forti oscillazioni indotte sulla struttura dal sisma alcune tamponature vetrate poste lungo il perimetro del palazzetto sono cadute, altre hanno subito rotture localizzate e altre ancora, pur non mostrando evidenza di danni, hanno subito dei disallineamenti lungo le giunzioni che potrebbero causare la perdita di stabilità in quanto non garantiscono un'adeguata tenuta in caso di oscillazioni indotte dal sisma recando pericolo di vita per il pubblico presente.

L'intervento prevede la sostituzione di i serramenti esterni del fabbricato danneggiate dal sisma e pericolanti anche lungo le vie di fuga, con altri rispondenti alle attuali normative di sicurezza.

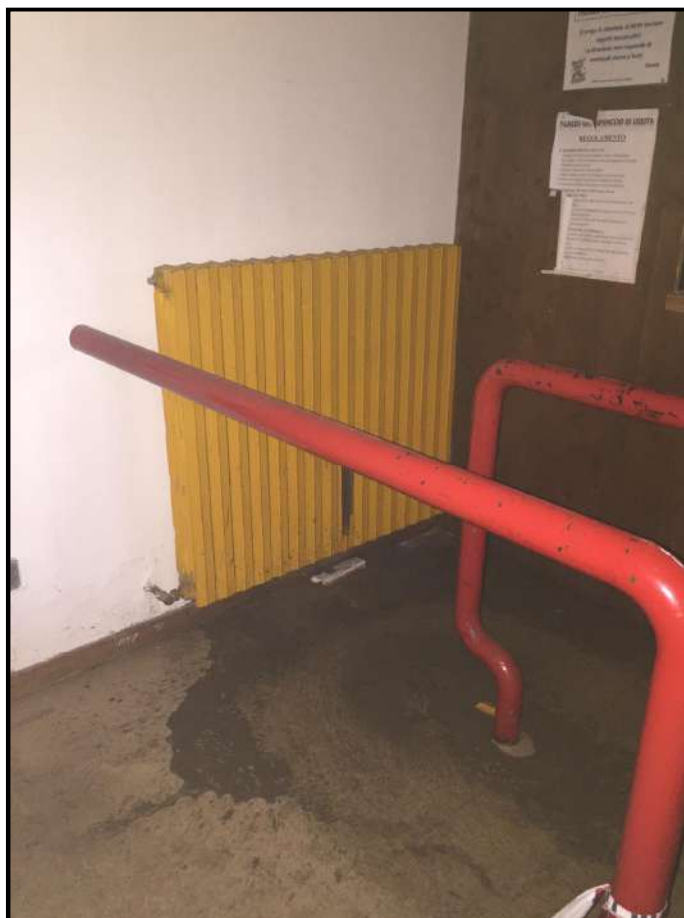
4. Impianti di riscaldamento ed idrico-sanitari interni

A seguito delle forti sollecitazioni sismiche parti degli impianti interni risultano danneggiati. Le fessurazioni evidenti nel massetto dei locali di servizio (spogliatoi, bagni, bar) fanno riscontrare lesioni e perdite lungo le tubazioni, in corrispondenza degli allacci dei radiatori nell'impianto idrico sanitario. Inoltre si riscontrano lesioni nei corpi scaldanti e danni dovuti al non utilizzo alle rubinetterie e sanitari. Si prevede perciò il ripristino degli impianti di riscaldamento, attualmente presenti nella zona sottostante le tribune adibita ad ingresso, spogliatoi, servizi e bar con il rifacimento degli stessi utilizzando nuove tubazioni di distribuzione e la sostituzione dei terminali idronici danneggiati e non riutilizzabili. Inoltre si prevede la sostituzione dell'impianto idrico-sanitario dei servizi compresi sanitari e le rubinetterie. Sono inclusi i ripristini e le opere murarie necessarie alla realizzazione degli stessi. Al fine di evitare rotture dovute a futuri eventi sismici verranno utilizzate tubazioni in materiale plastico tipo multistrato o equivalenti che risultano più duttili e resistenti a sollecitazioni.

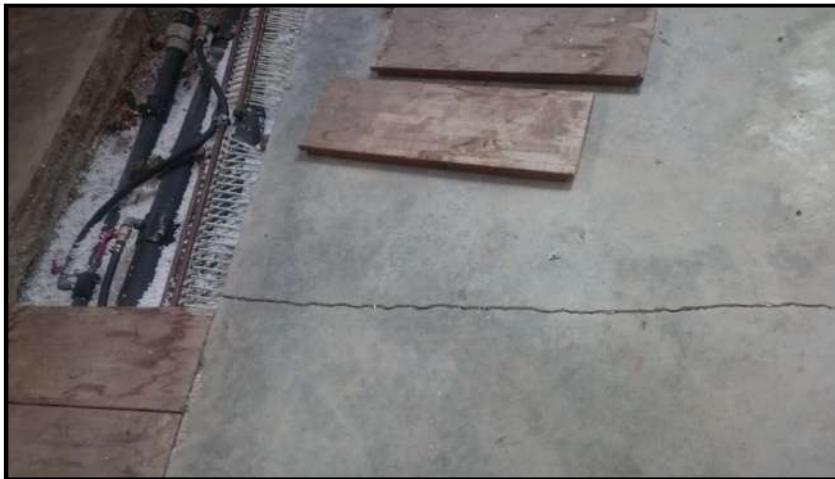
5. Anello di distribuzione del freddo serpentina pista ghiaccio

A seguito del terremoto e di fessurazioni riscontrate sul massetto e lesioni alle serpentine della pista di ghiaccio con conseguenti perdite all'impianto, si prevedono la demolizione del massetto danneggiato e non più idoneo all'alloggiamento del ghiaccio, la rimozione delle attuali serpentine rotte con relativo smaltimento, la nuova installazione delle serpentine da annegare nel nuovo massetto, il successivo riempimento dell'impianto con glicole in quanto quello attuale è fuoriuscito nel massetto, la sostituzione dell'isolamento delle tubazioni di distribuzione presenti a lato della pista.

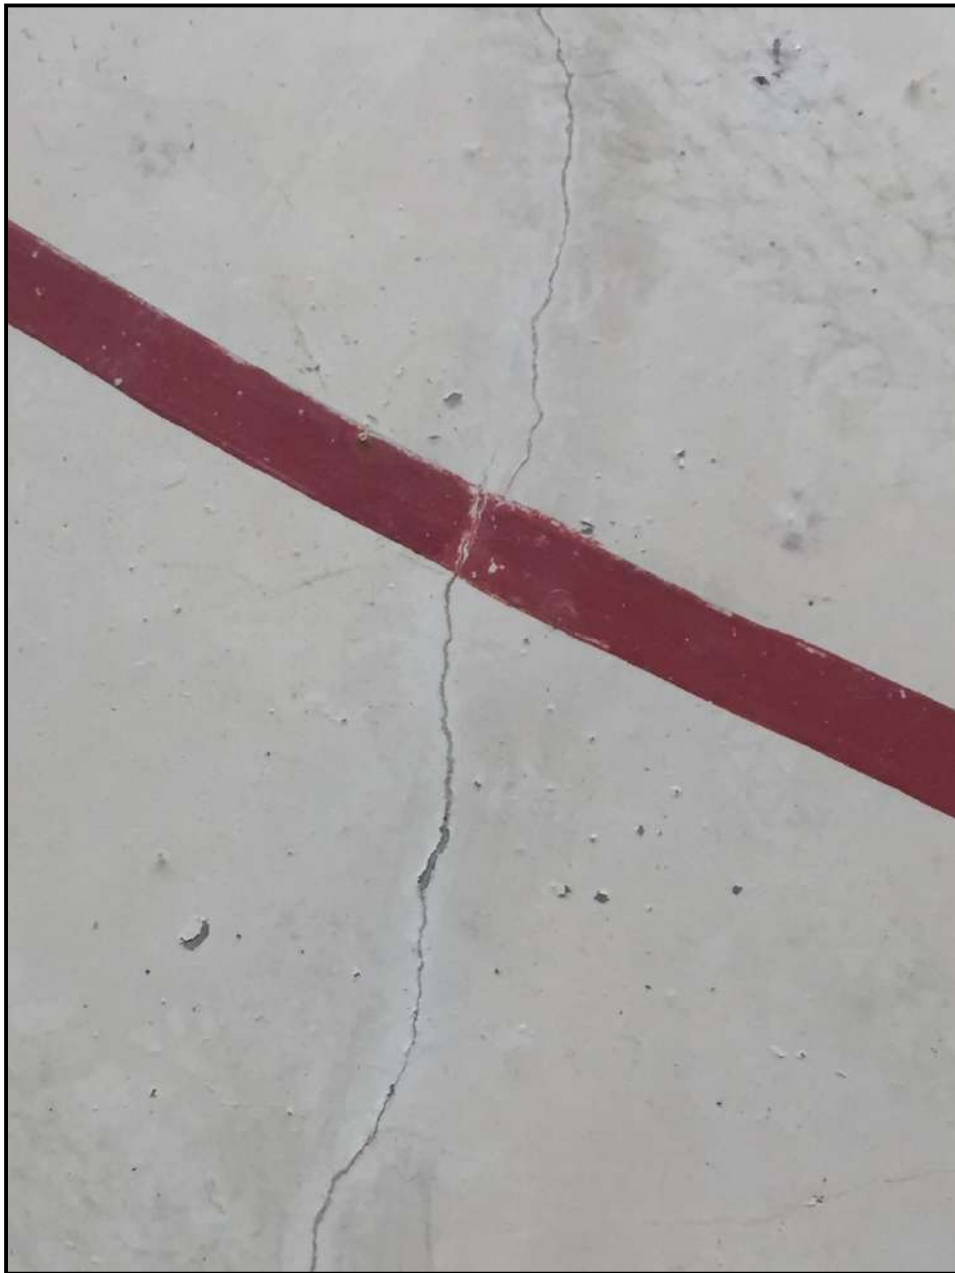
6. Massetto pista

A seguito del terremoto e di fessurazioni riscontrate sul massetto della pista di ghiaccio si prevede la rimozione del massetto esistente danneggiato e non più idoneo all'alloggiamento del ghiaccio con relativo smaltimento dei materiali secondo normativa vigente ed il successivo rifacimento del massetto dopo la posa delle serpentine e finitura superficiale impermeabile. Il massetto sarà compreso di fibre di rinforzo e di opportuni additivi per la resistenza dello stesso a temperature negative.

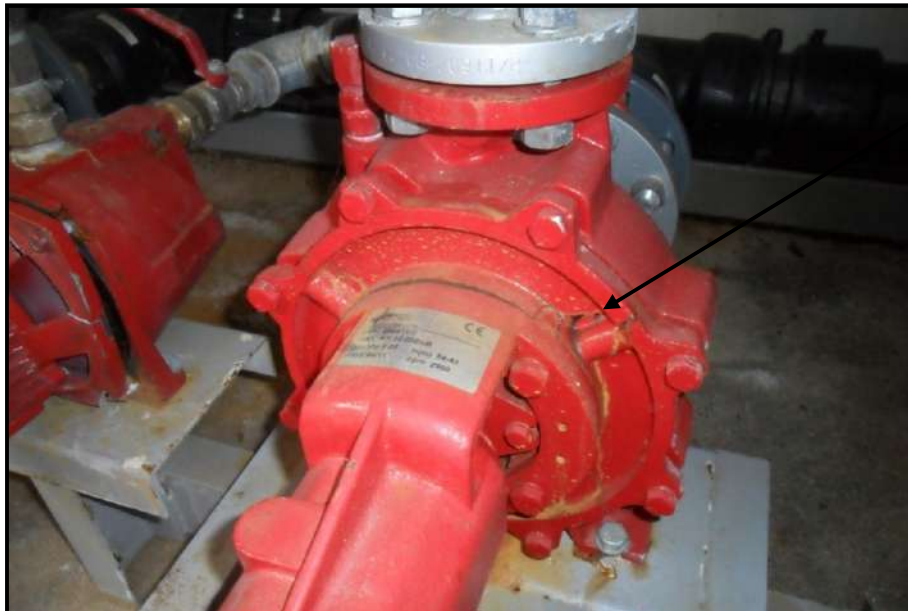
pompe centrale antincendio

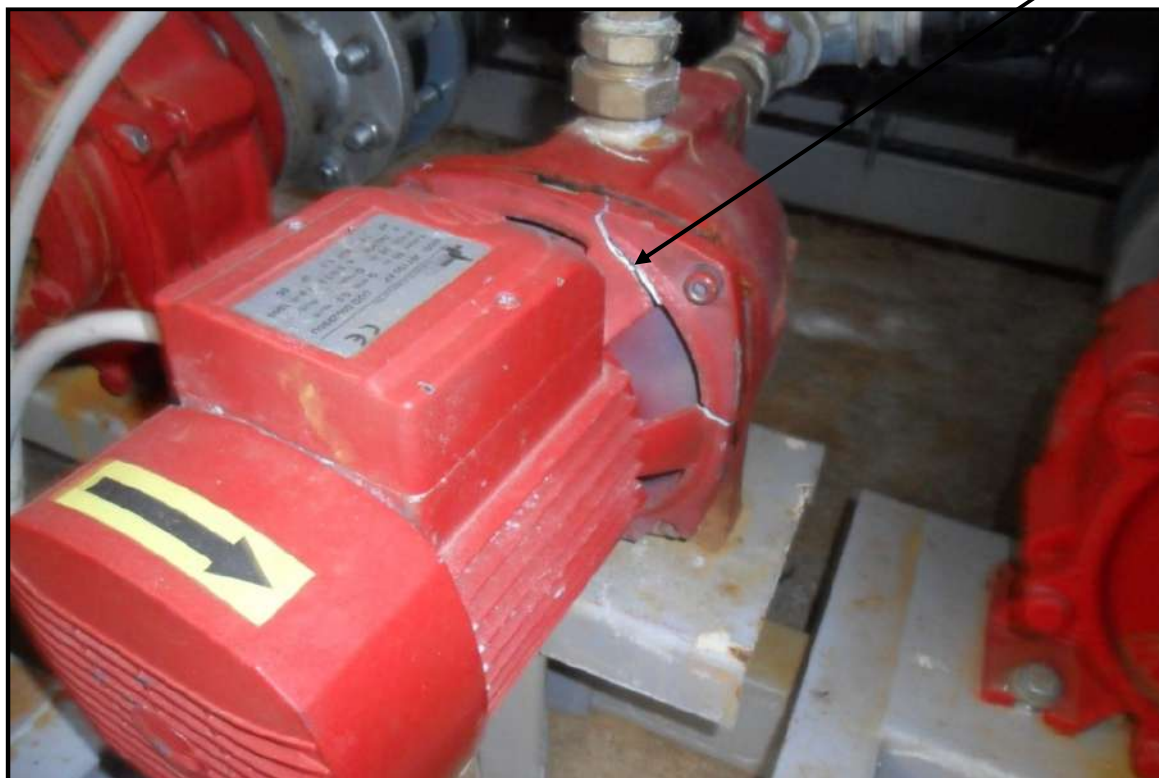
pompe centrale antincendio

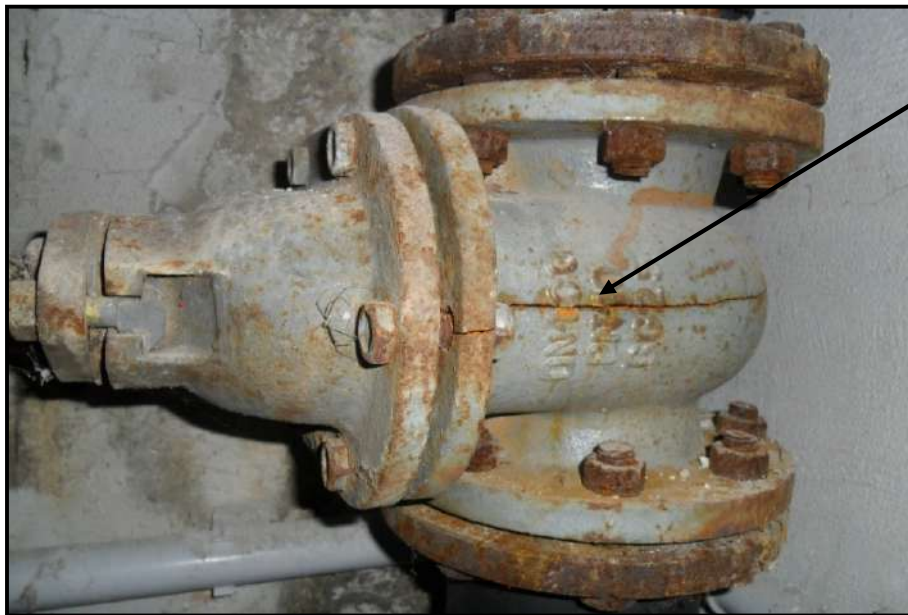
valvole intercettazione centrale termofrigorifera

rottura

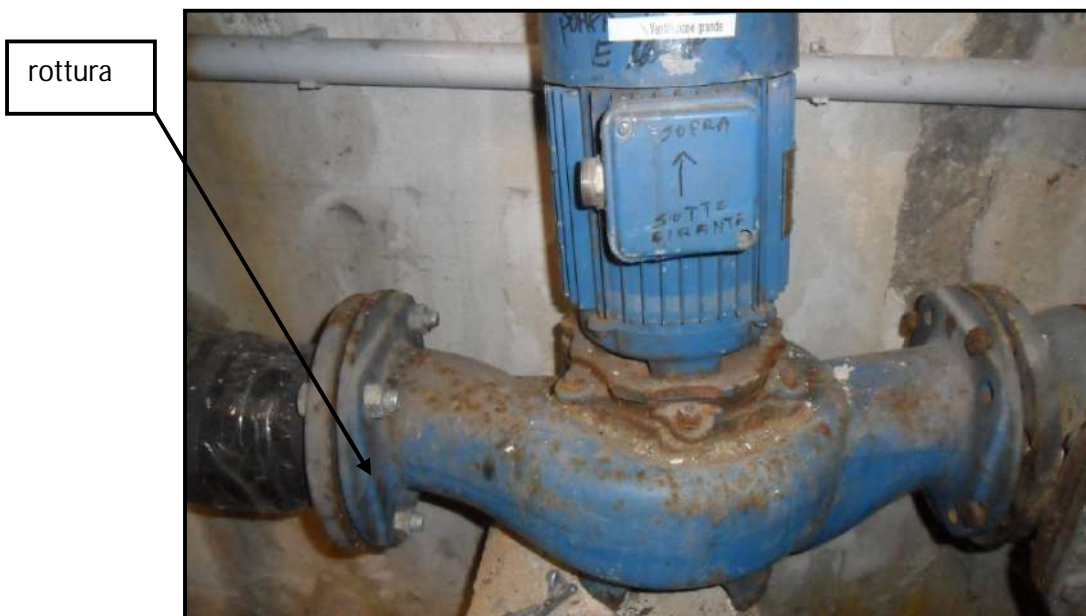
rottura

pompe centrale termofrigorifera

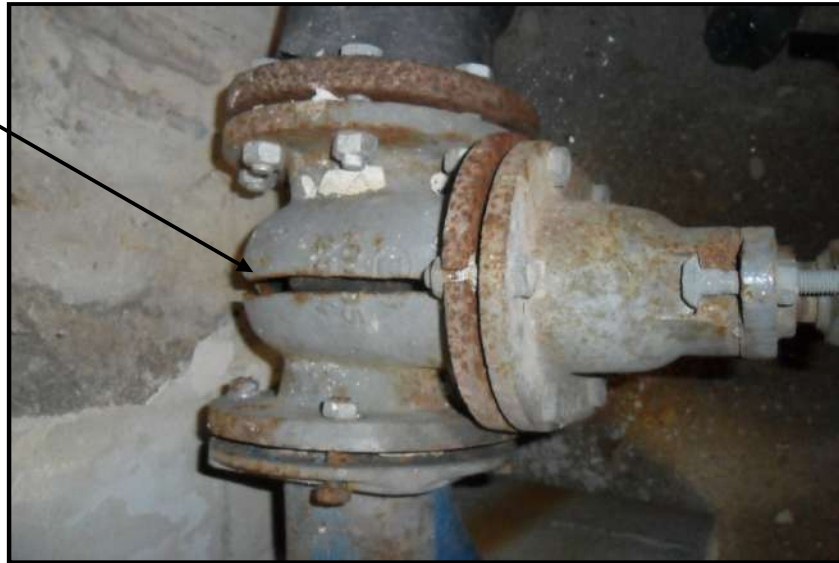
rottura

valvole intercettazione centrale termofrigorifera

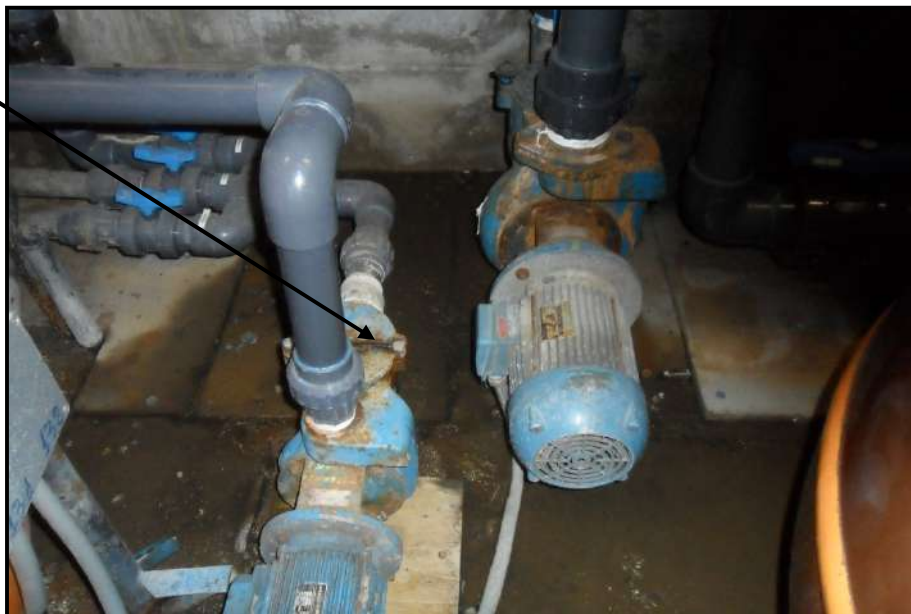
rottura

pompe centrale termofrigorifera
