Recupero del Palazzetto del Ghiaccio con miglioramento sismico ed efficientamento energetico

Preparato per: Comune di Ussita

Preparato da: Arch. Marco Zannoni

RELAZIONE IN SINTESI DELL'INTERVENTO

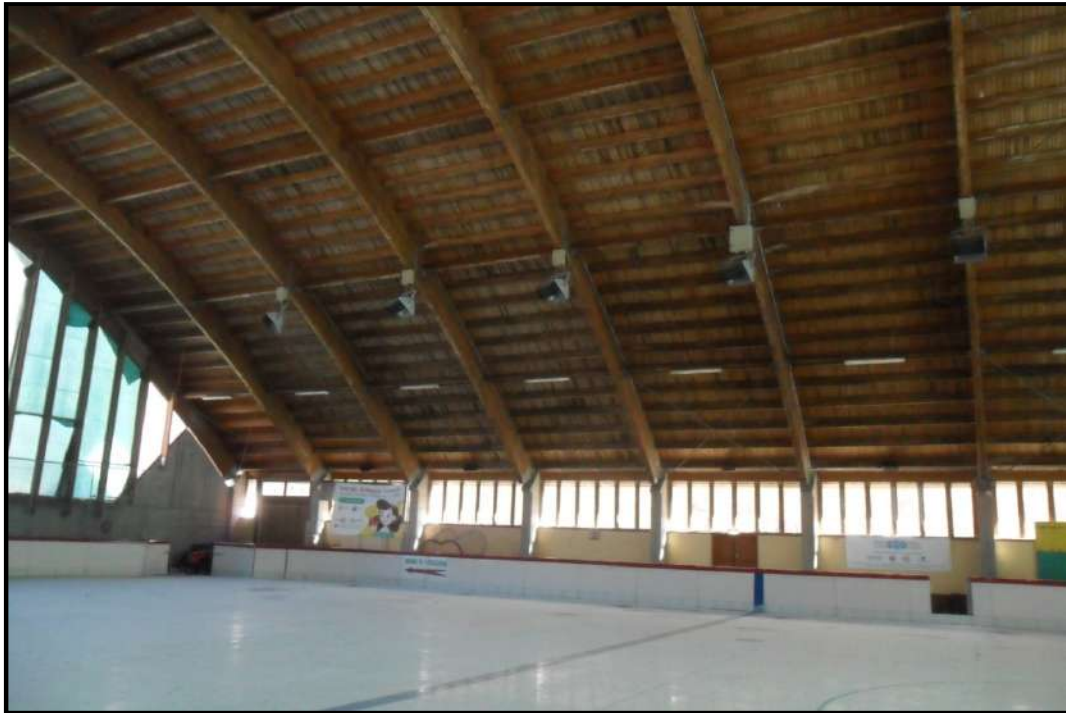
corpi illuminanti

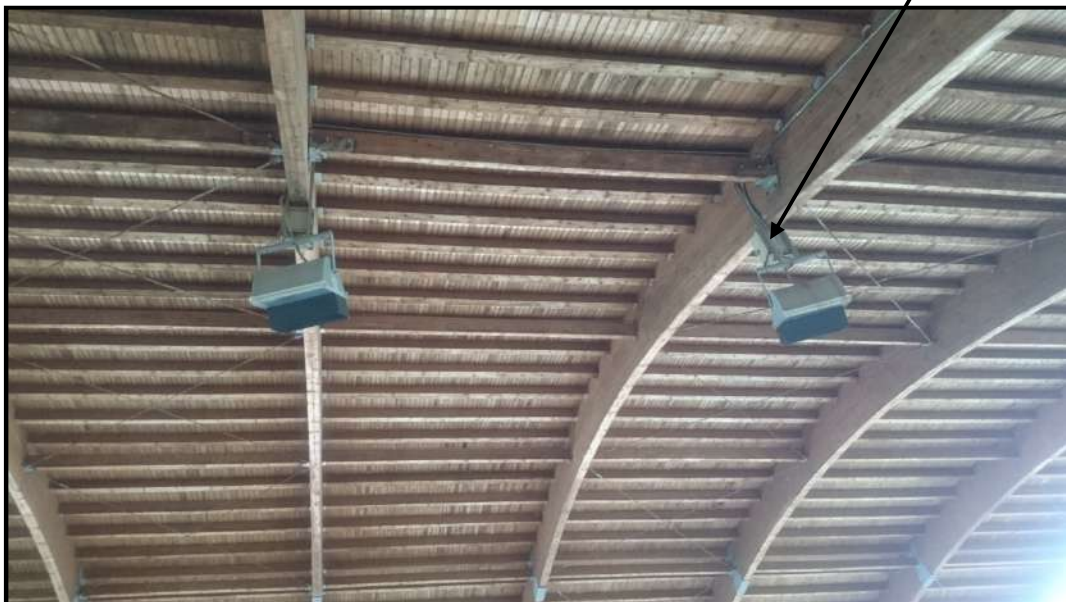
staffaggi
staccati

corpi illuminanti

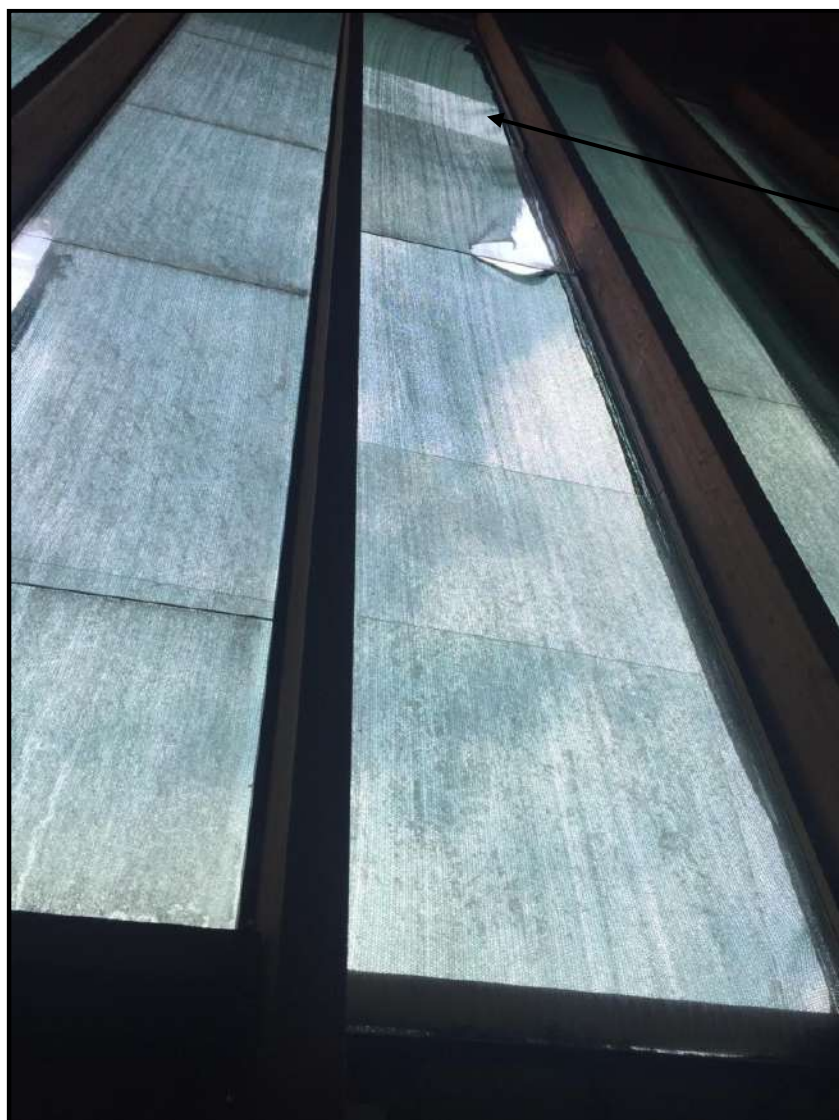
vetrate
cadute

vetrate cadute

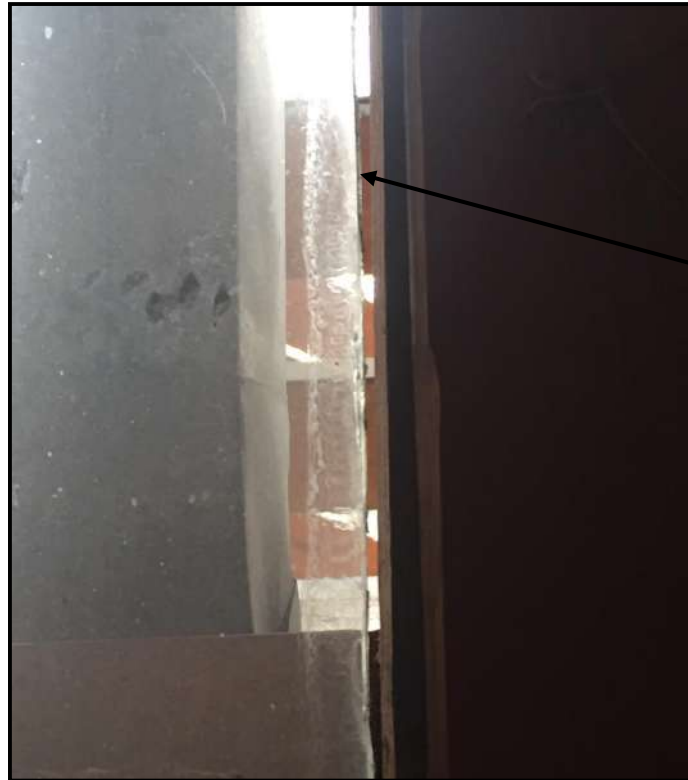
vetrate
uscite dal
telaio

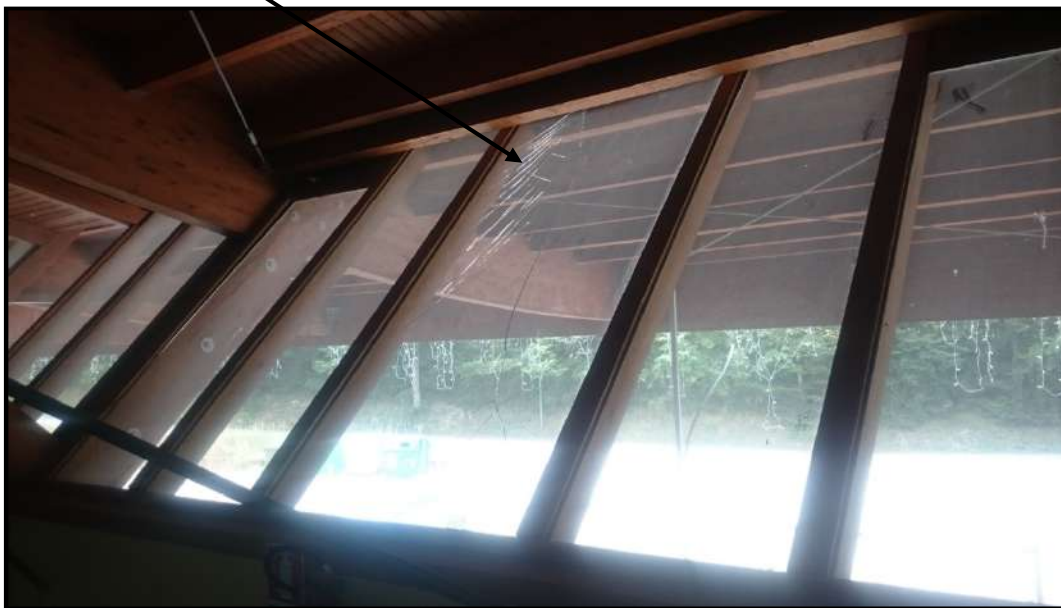
vetrate rotte

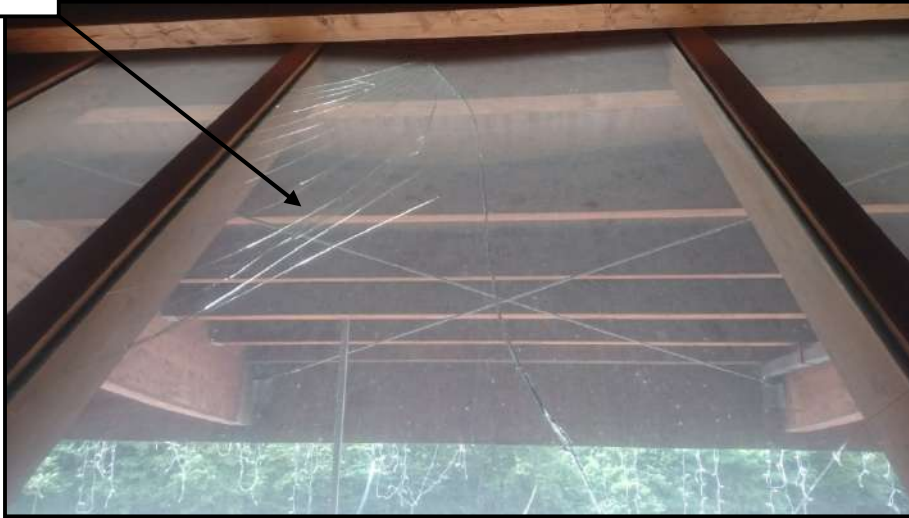
vetrate rotte

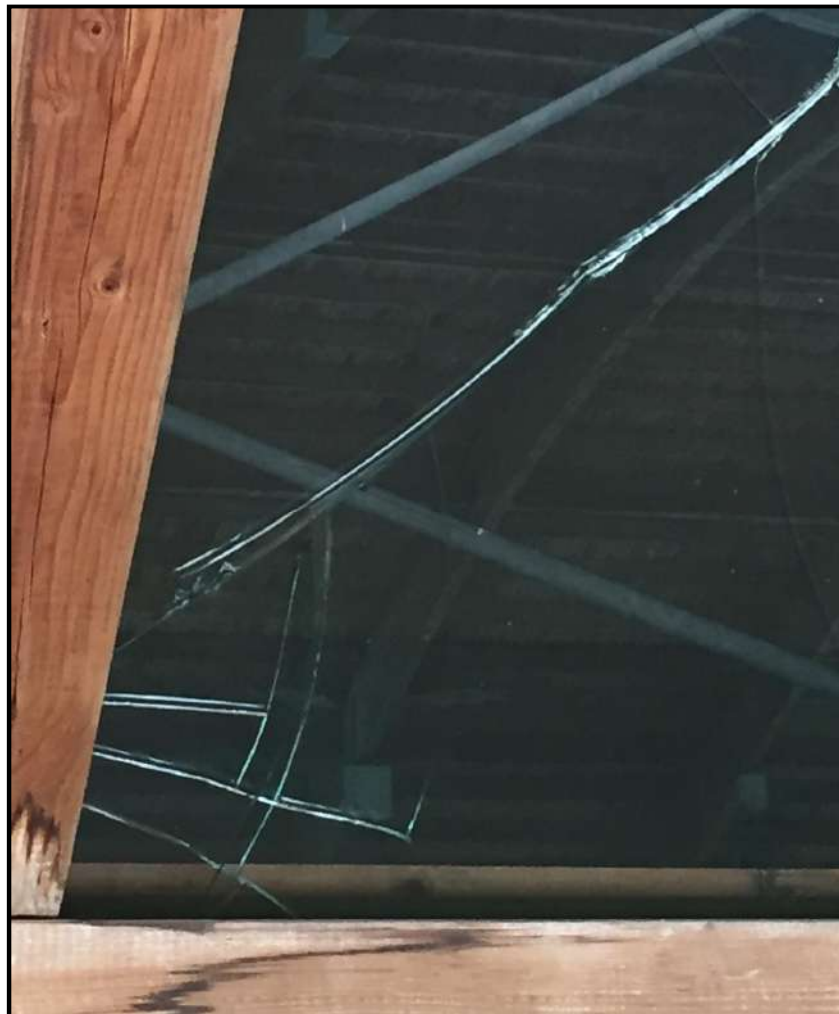
vetrate rotte

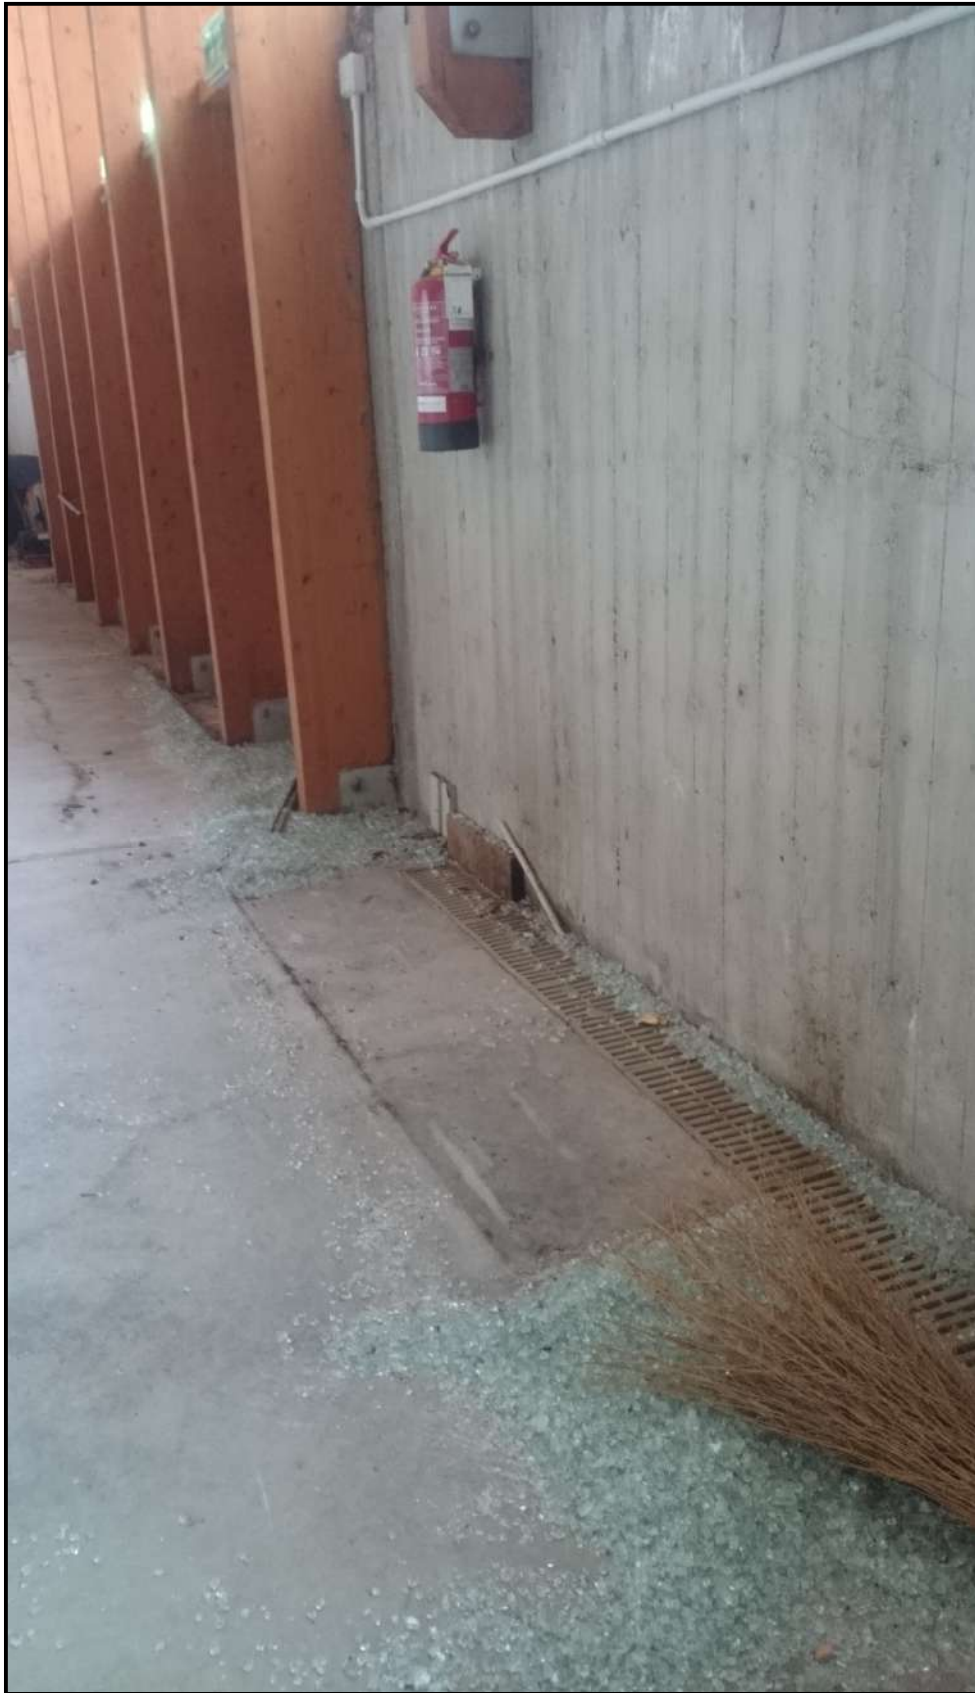
vetrate cadute

vetrate
uscite dal
telaio

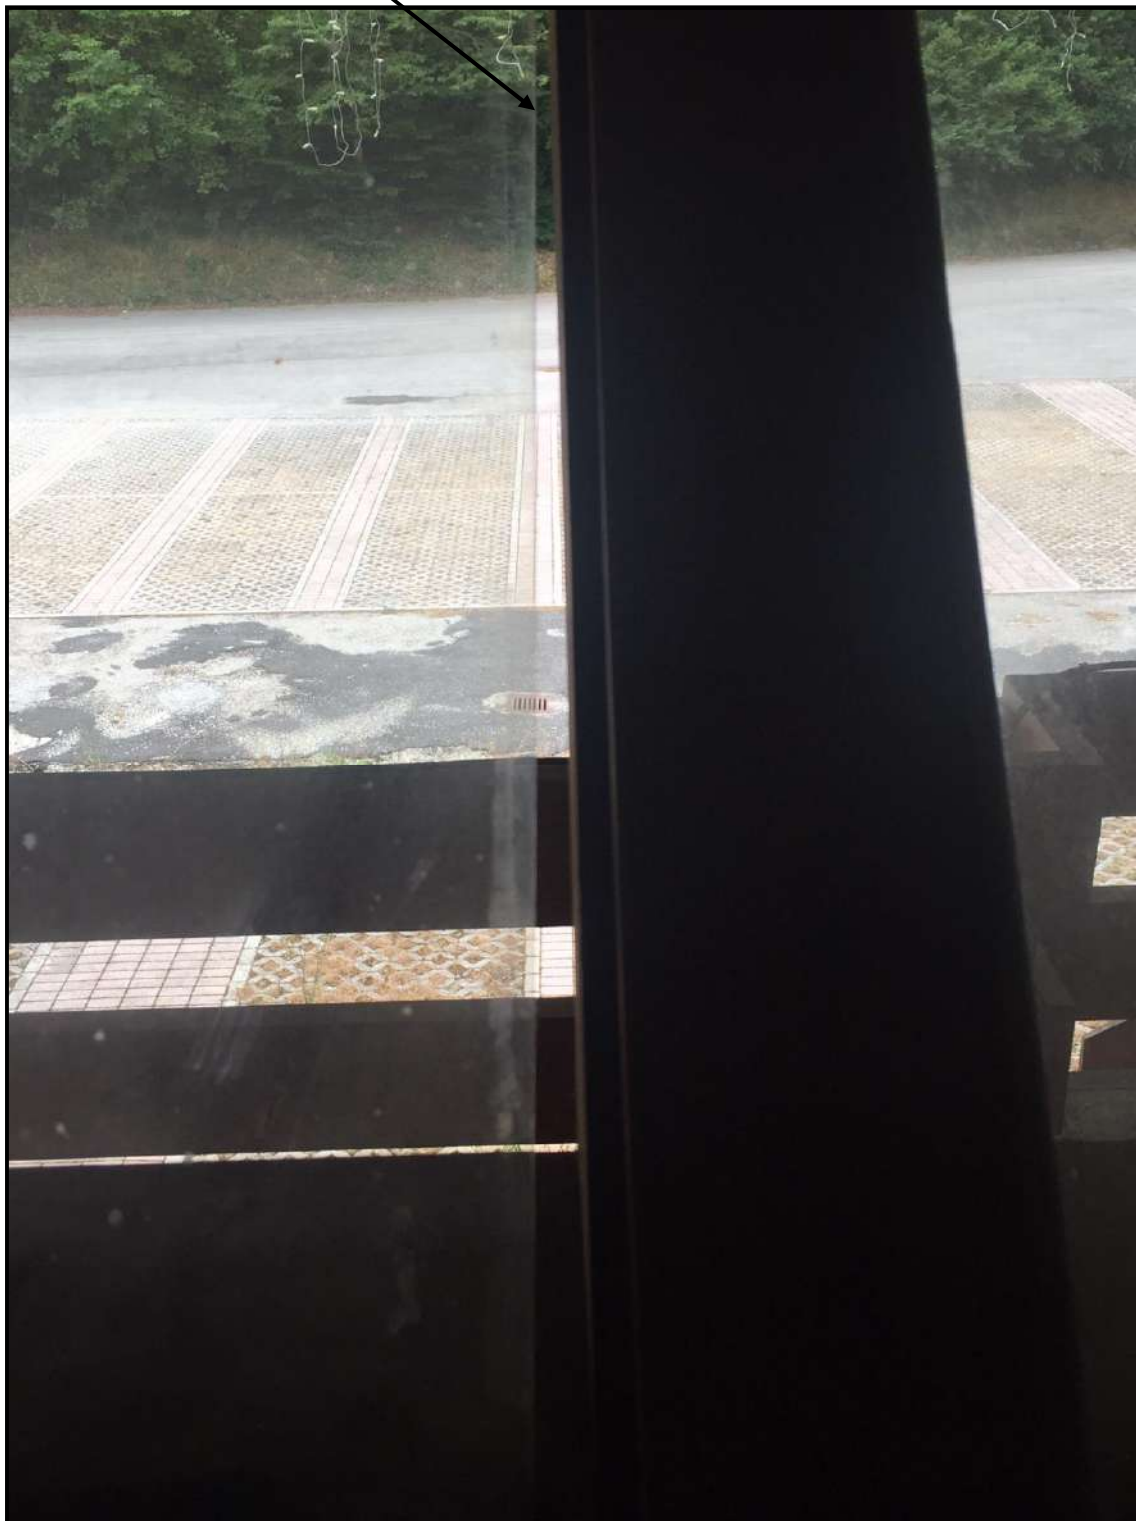
vetrate fuori sede

vetrate
uscite dal
telaio

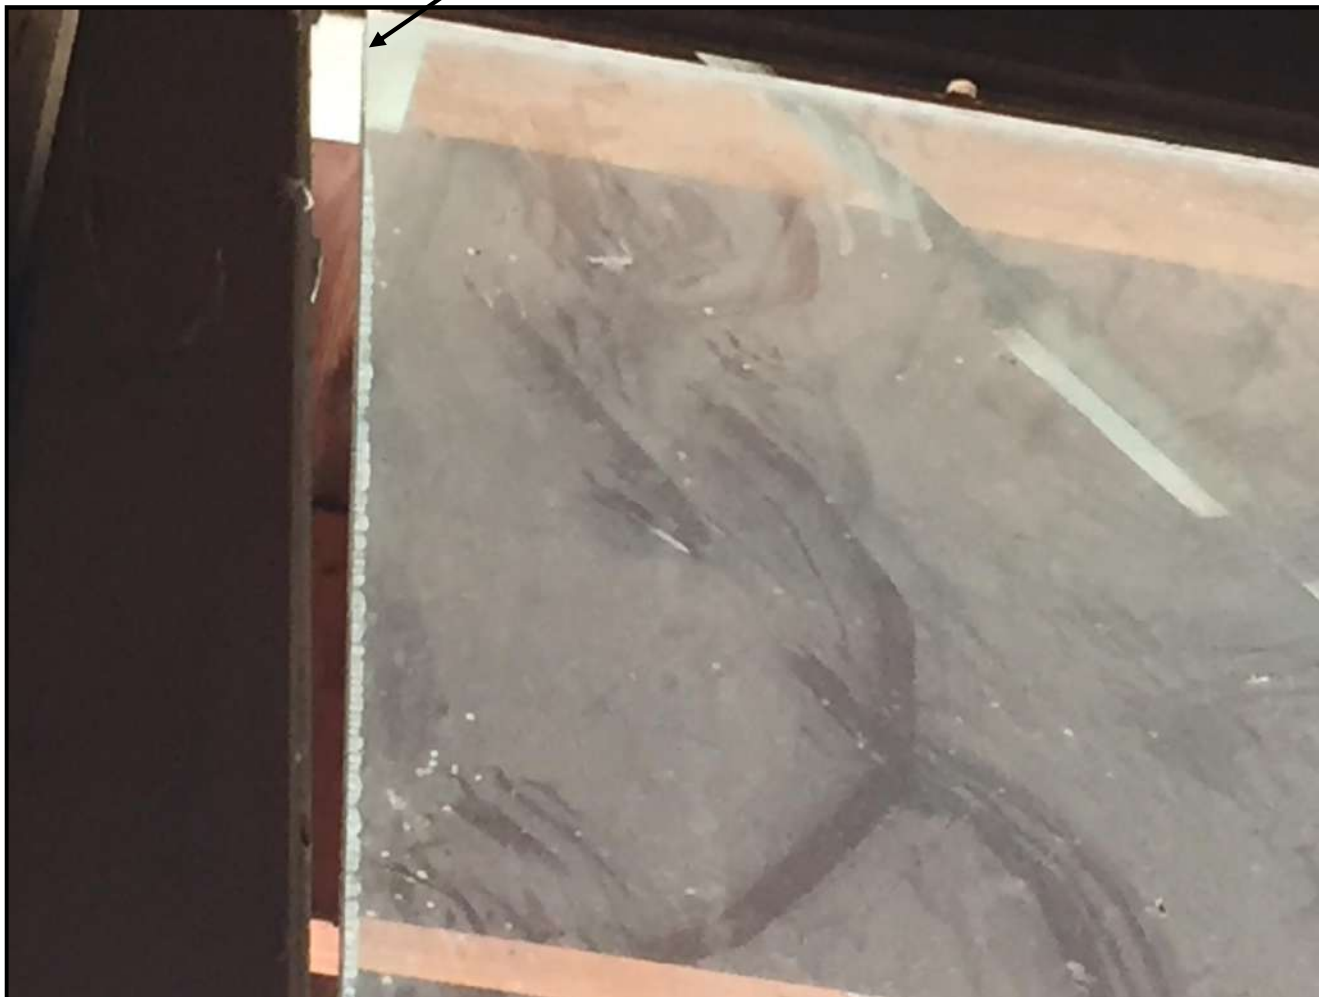
vetrate fuori sede

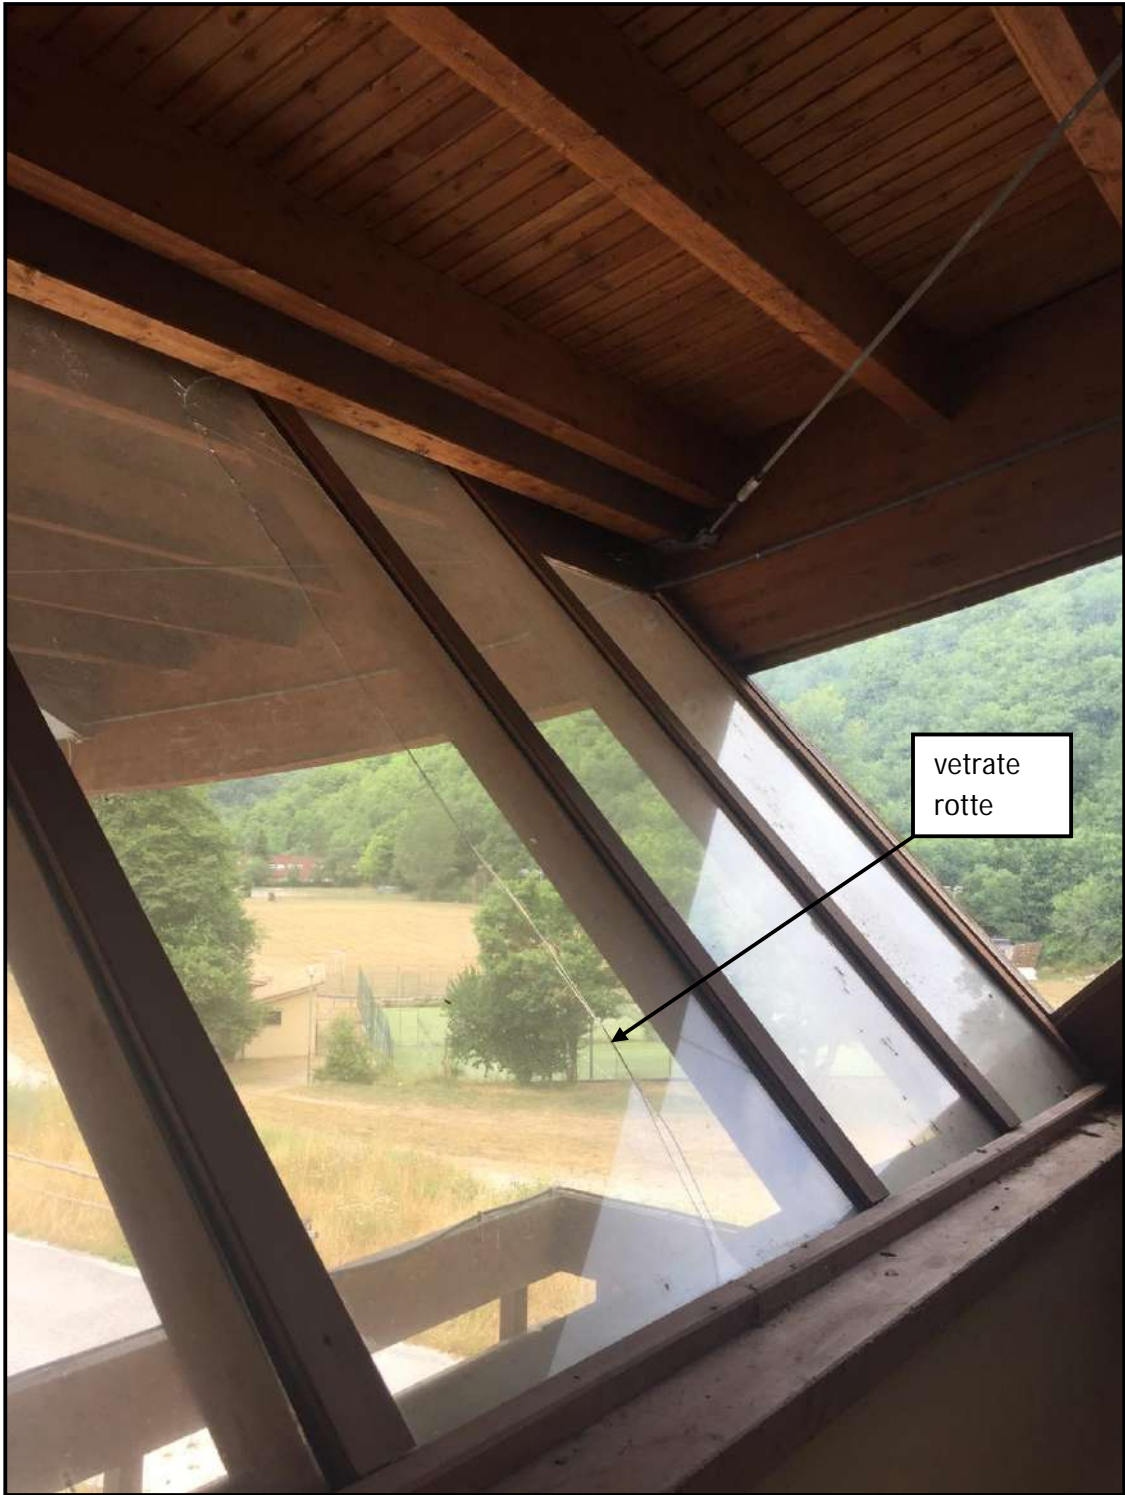
vetrate rotte

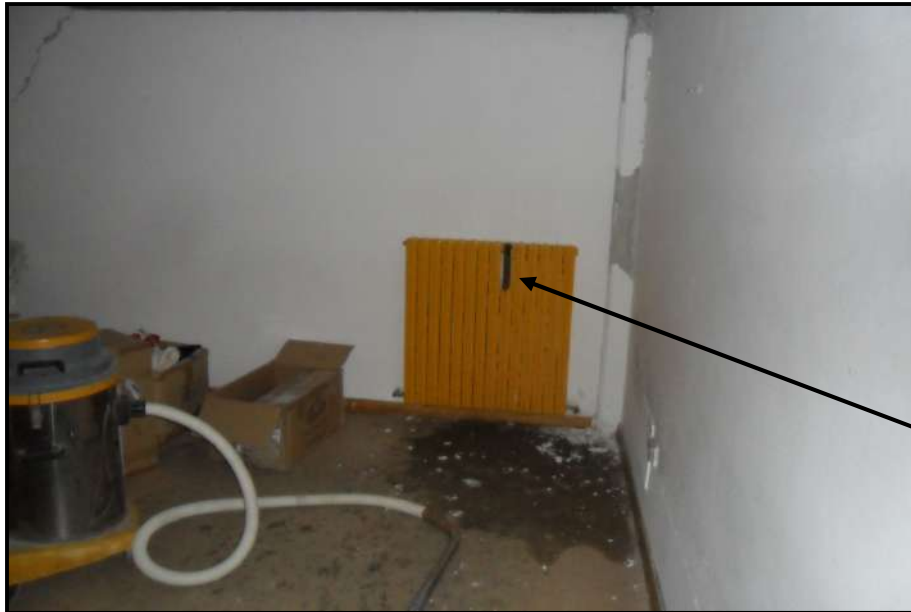
radiatori
rotti

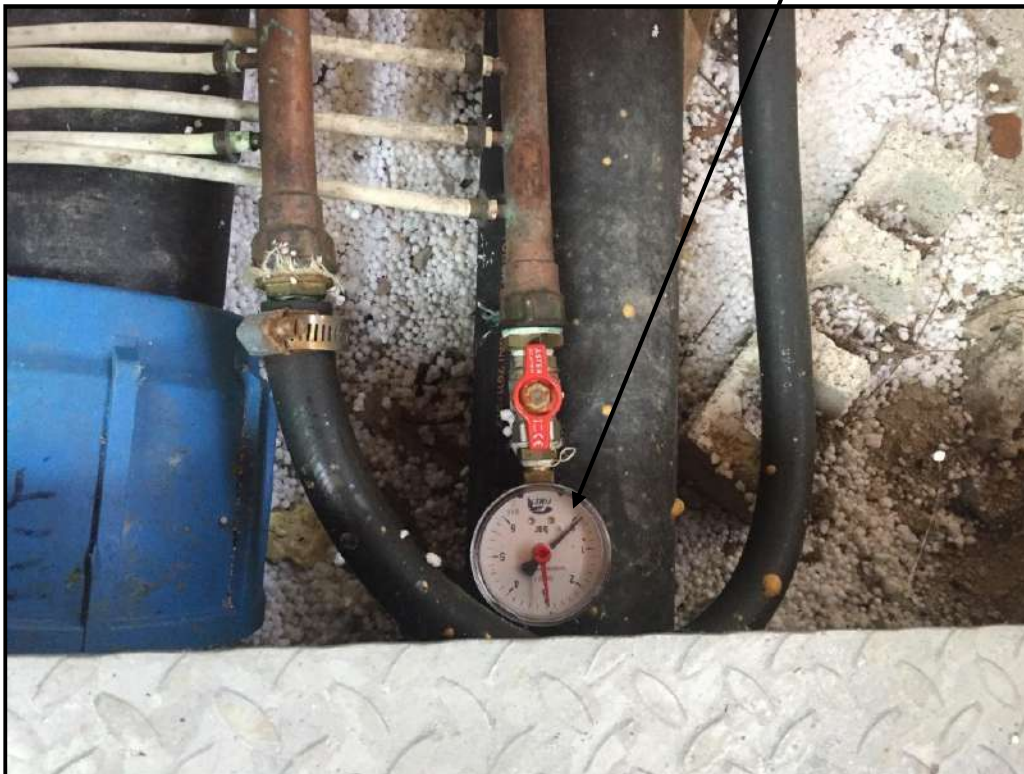
perdite di
pressione
dovute a
rotture

anello circuito freddo pista ghiaccio

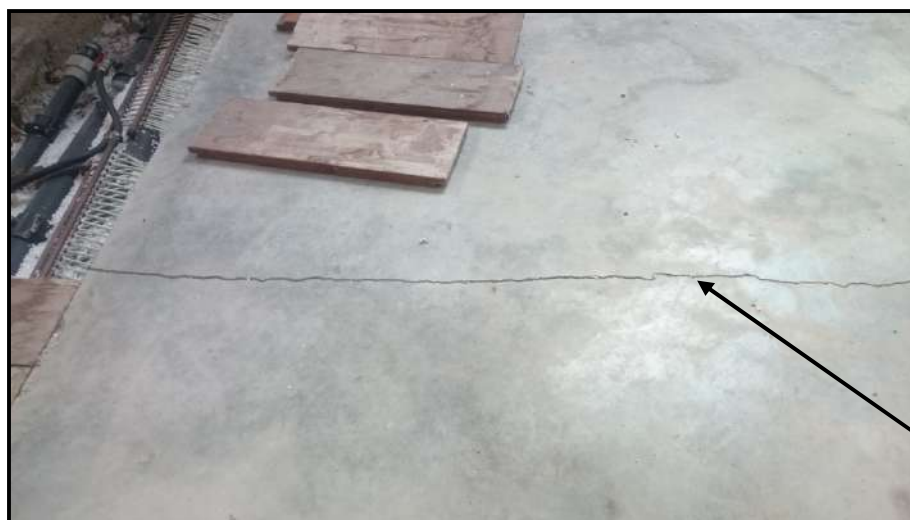
fessura
massetto

anello e serpentine circuito freddo pista ghiaccio e massetto

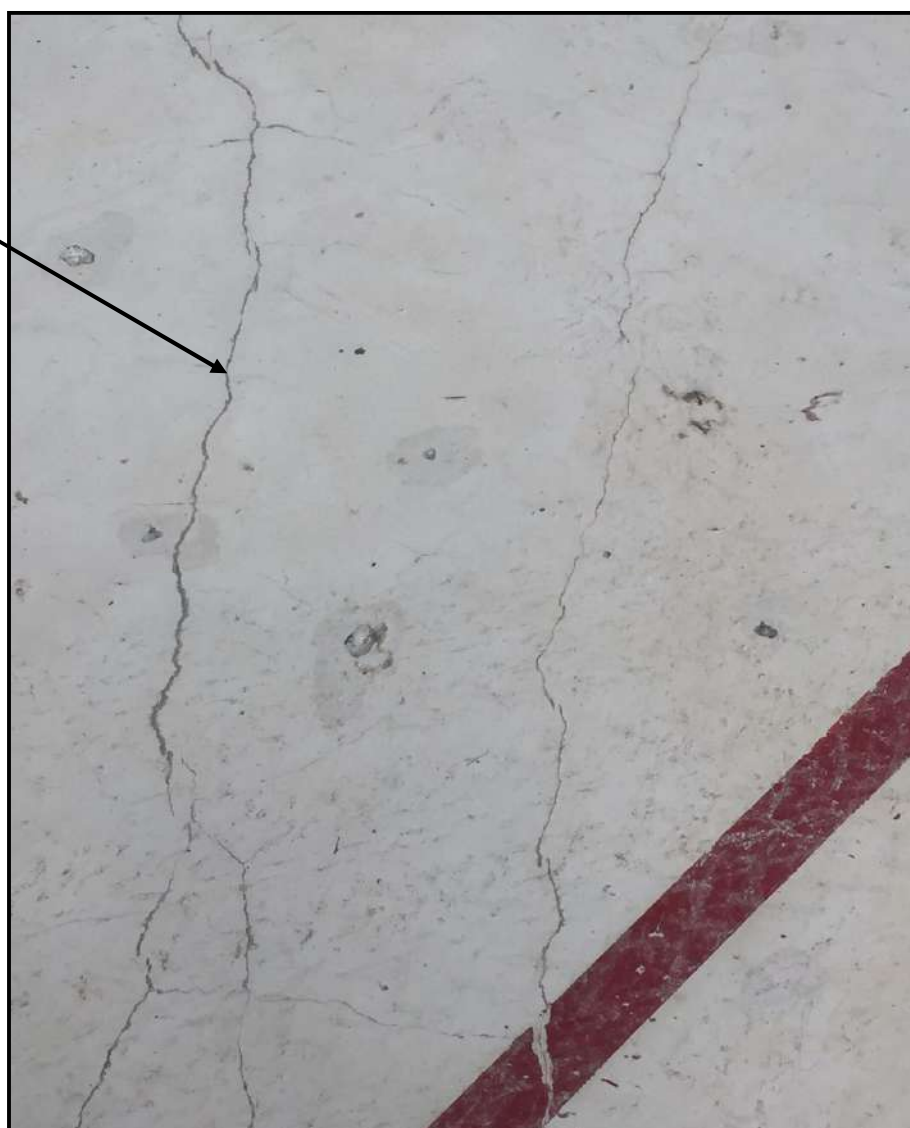
fessura
massetto

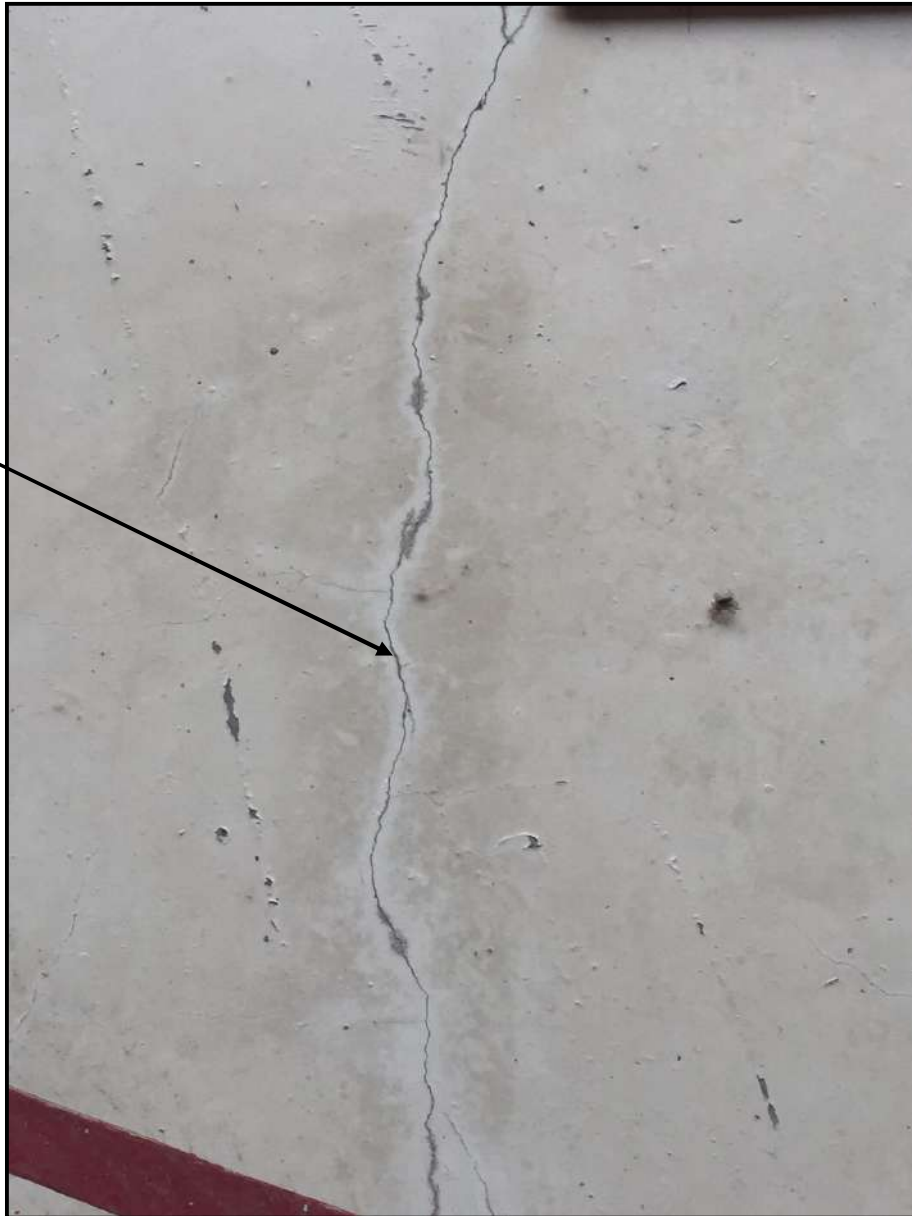
fessura
massetto

massetto pista ghiaccio
